Fotobericht

Stabilisierung der Foundationsschicht am Rütenebenweg in der Gemeinde Ennetbaden im Kanton Aargau unter Verwendung der NovoCrete®-Technologie

- Ort: Ennetbaden/Schweiz
- Fläche: 2500 m²
- Ausführungszeitraum: März 2010
- Zeitbedarf: 1 Tag
- Bindemittel: Zement 180 kg/m³ 42,5 mit 2% NovoCrete
- Stabilisierung: 25 cm (fest)

Baustellenbericht: Sanierung des Rüttenenweges in Ennetbaden mit NovoCrete®

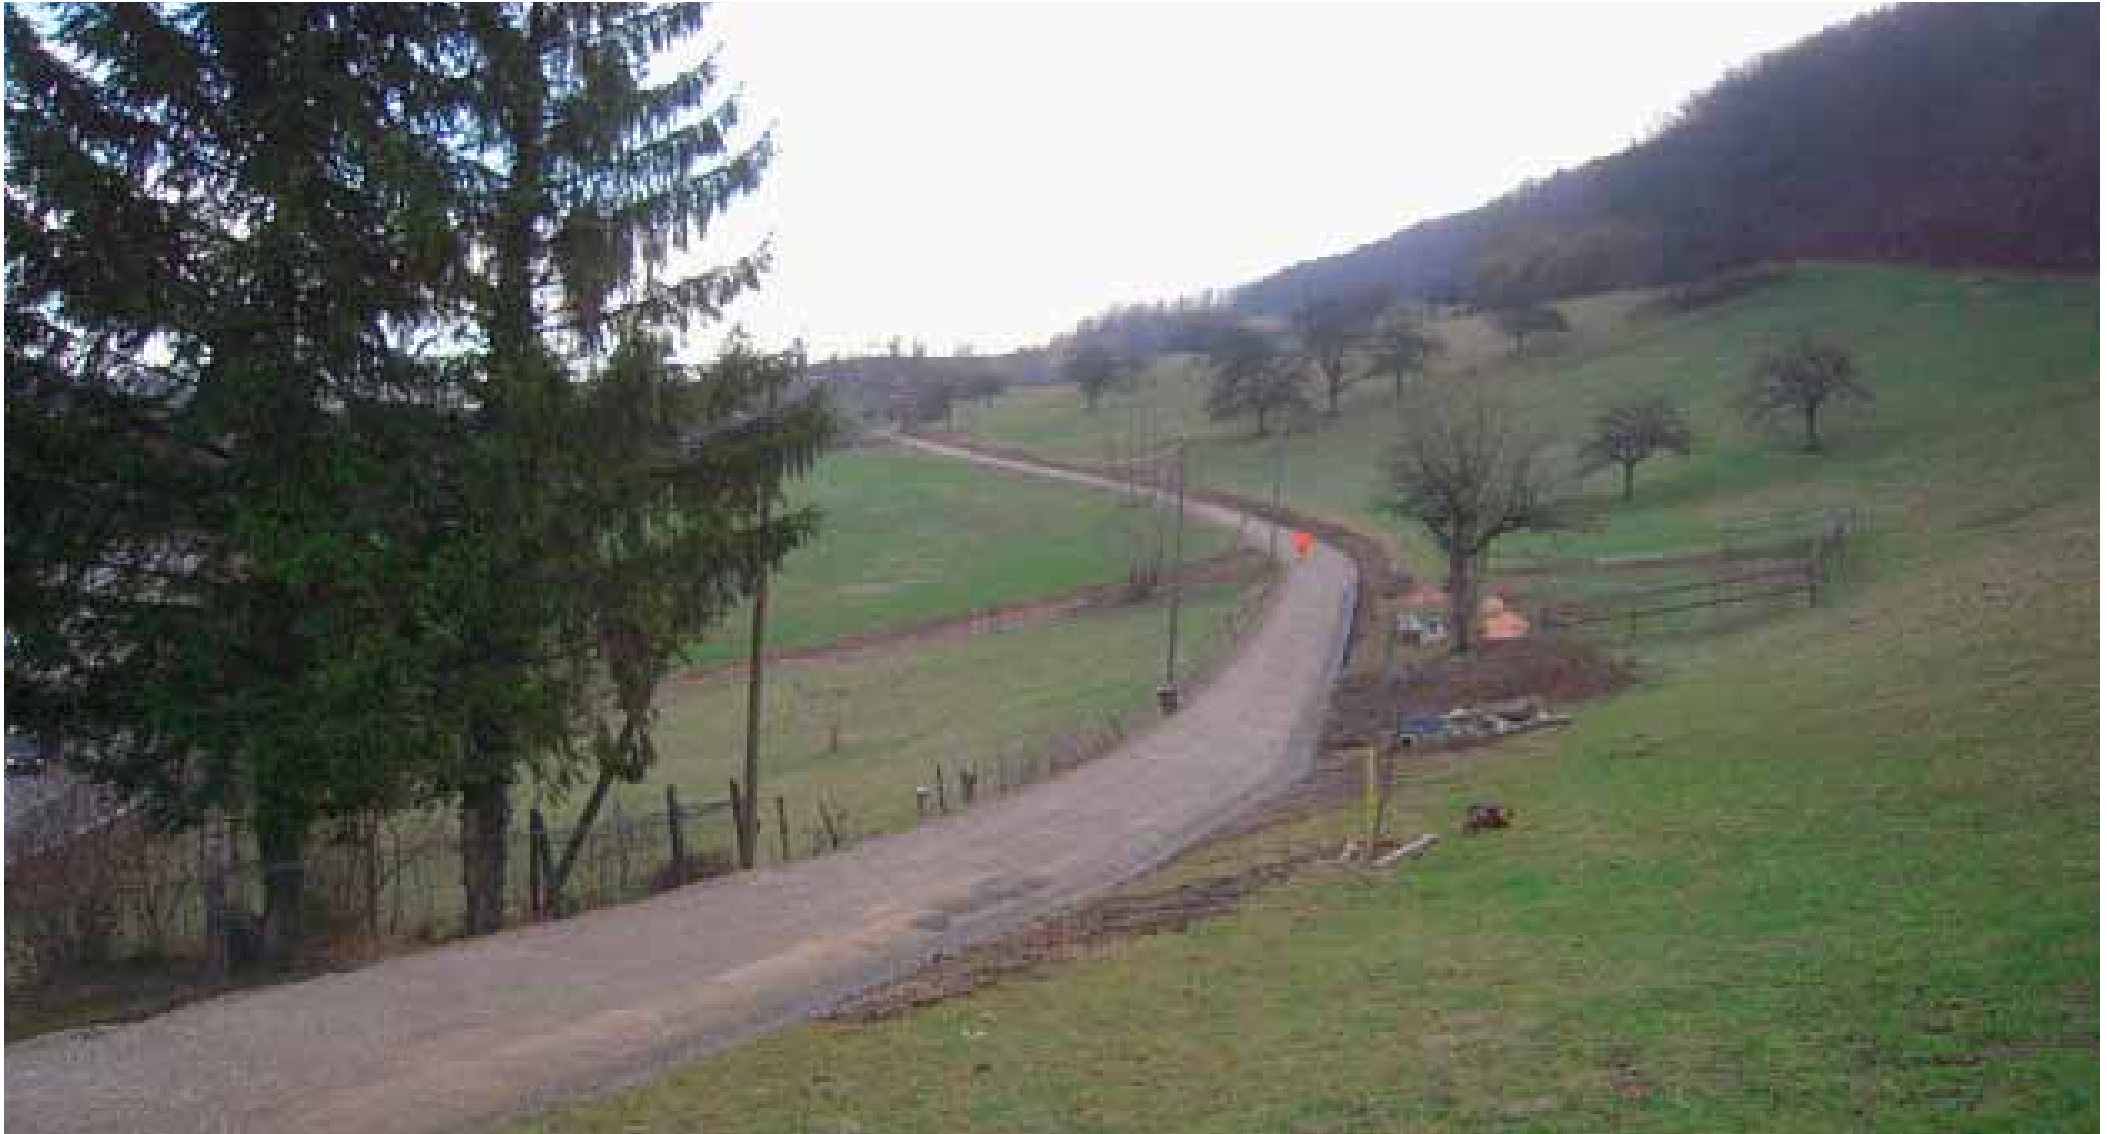
Ausgangssituation

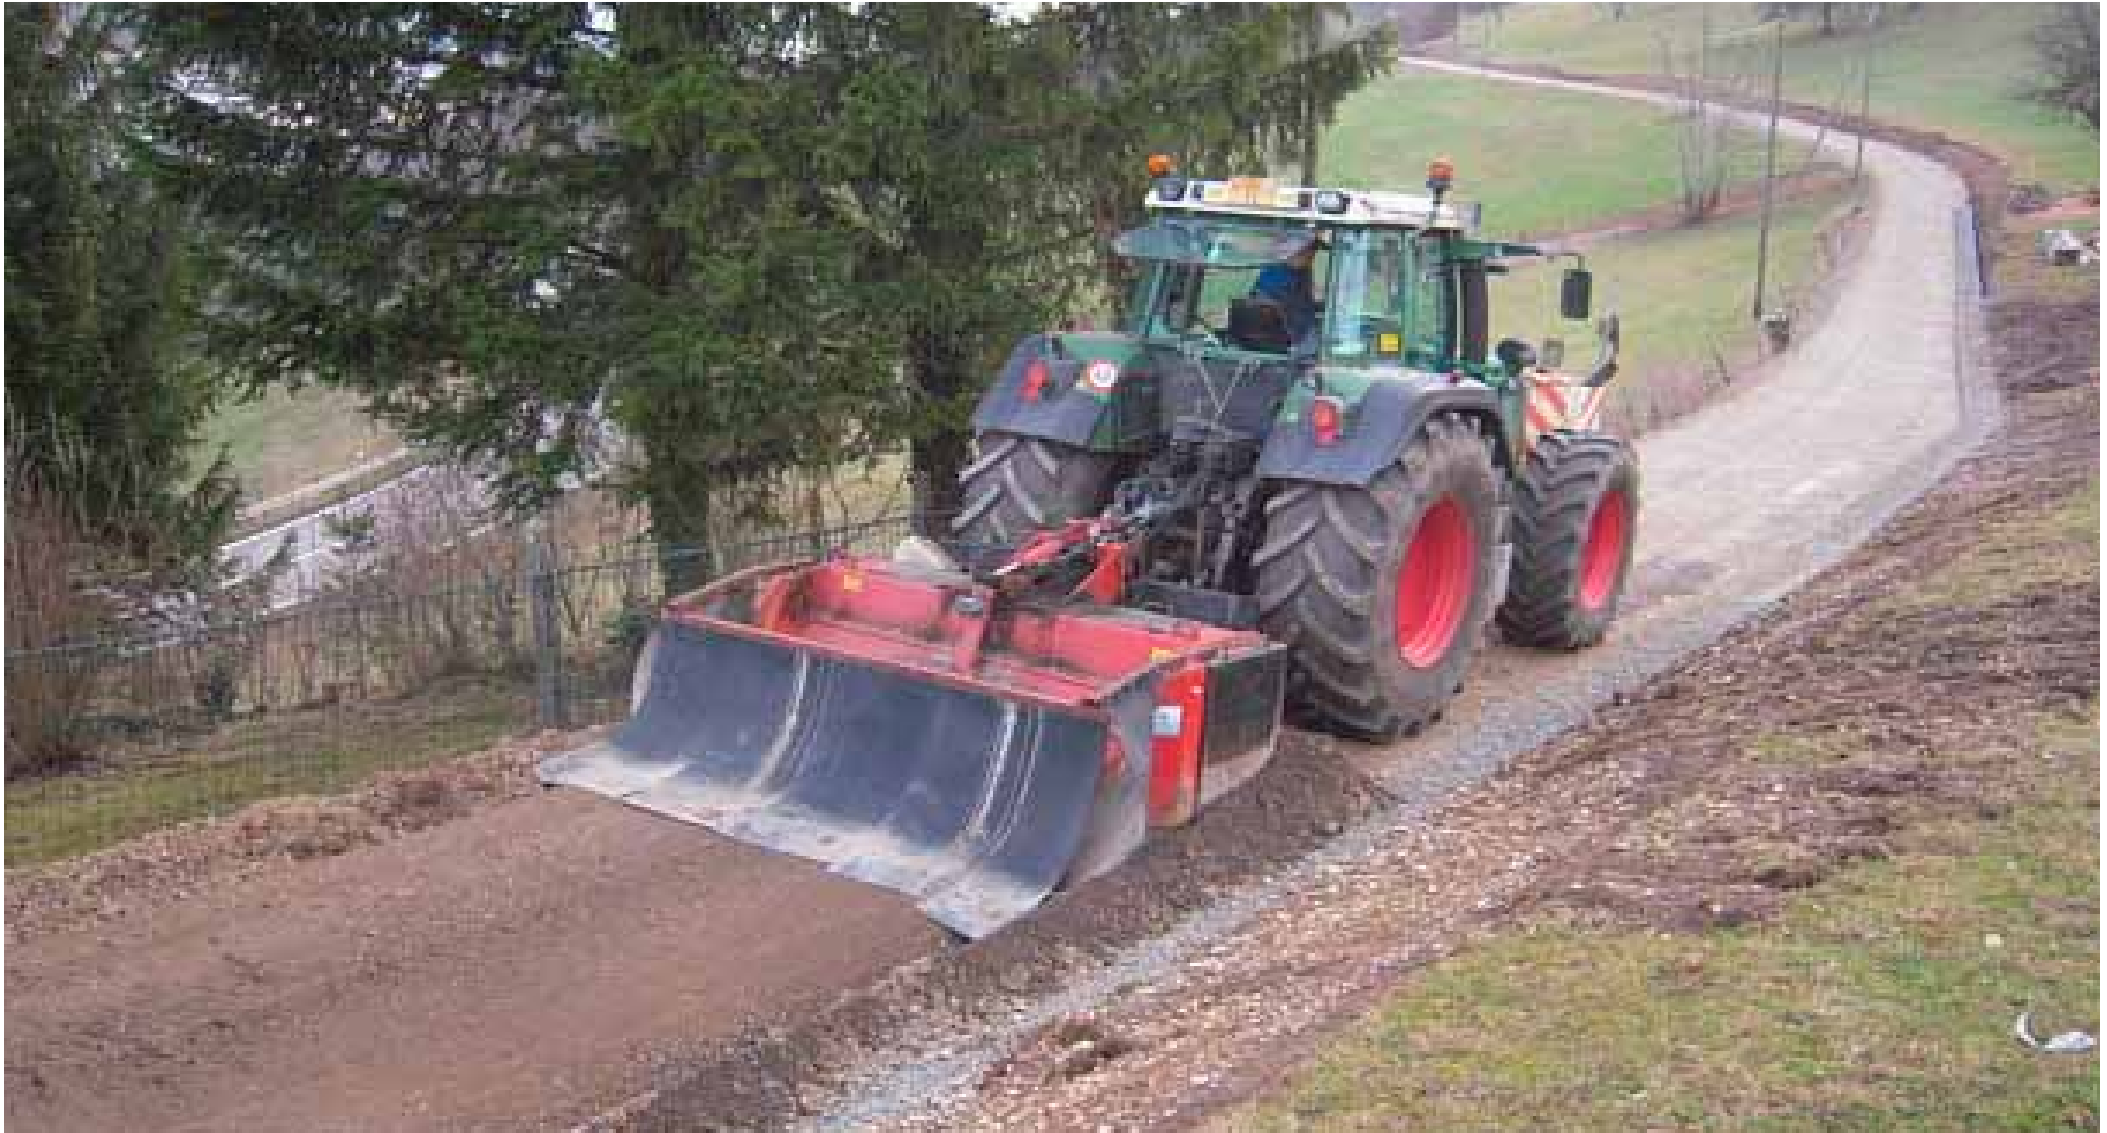
Einsatz der Steinfräse

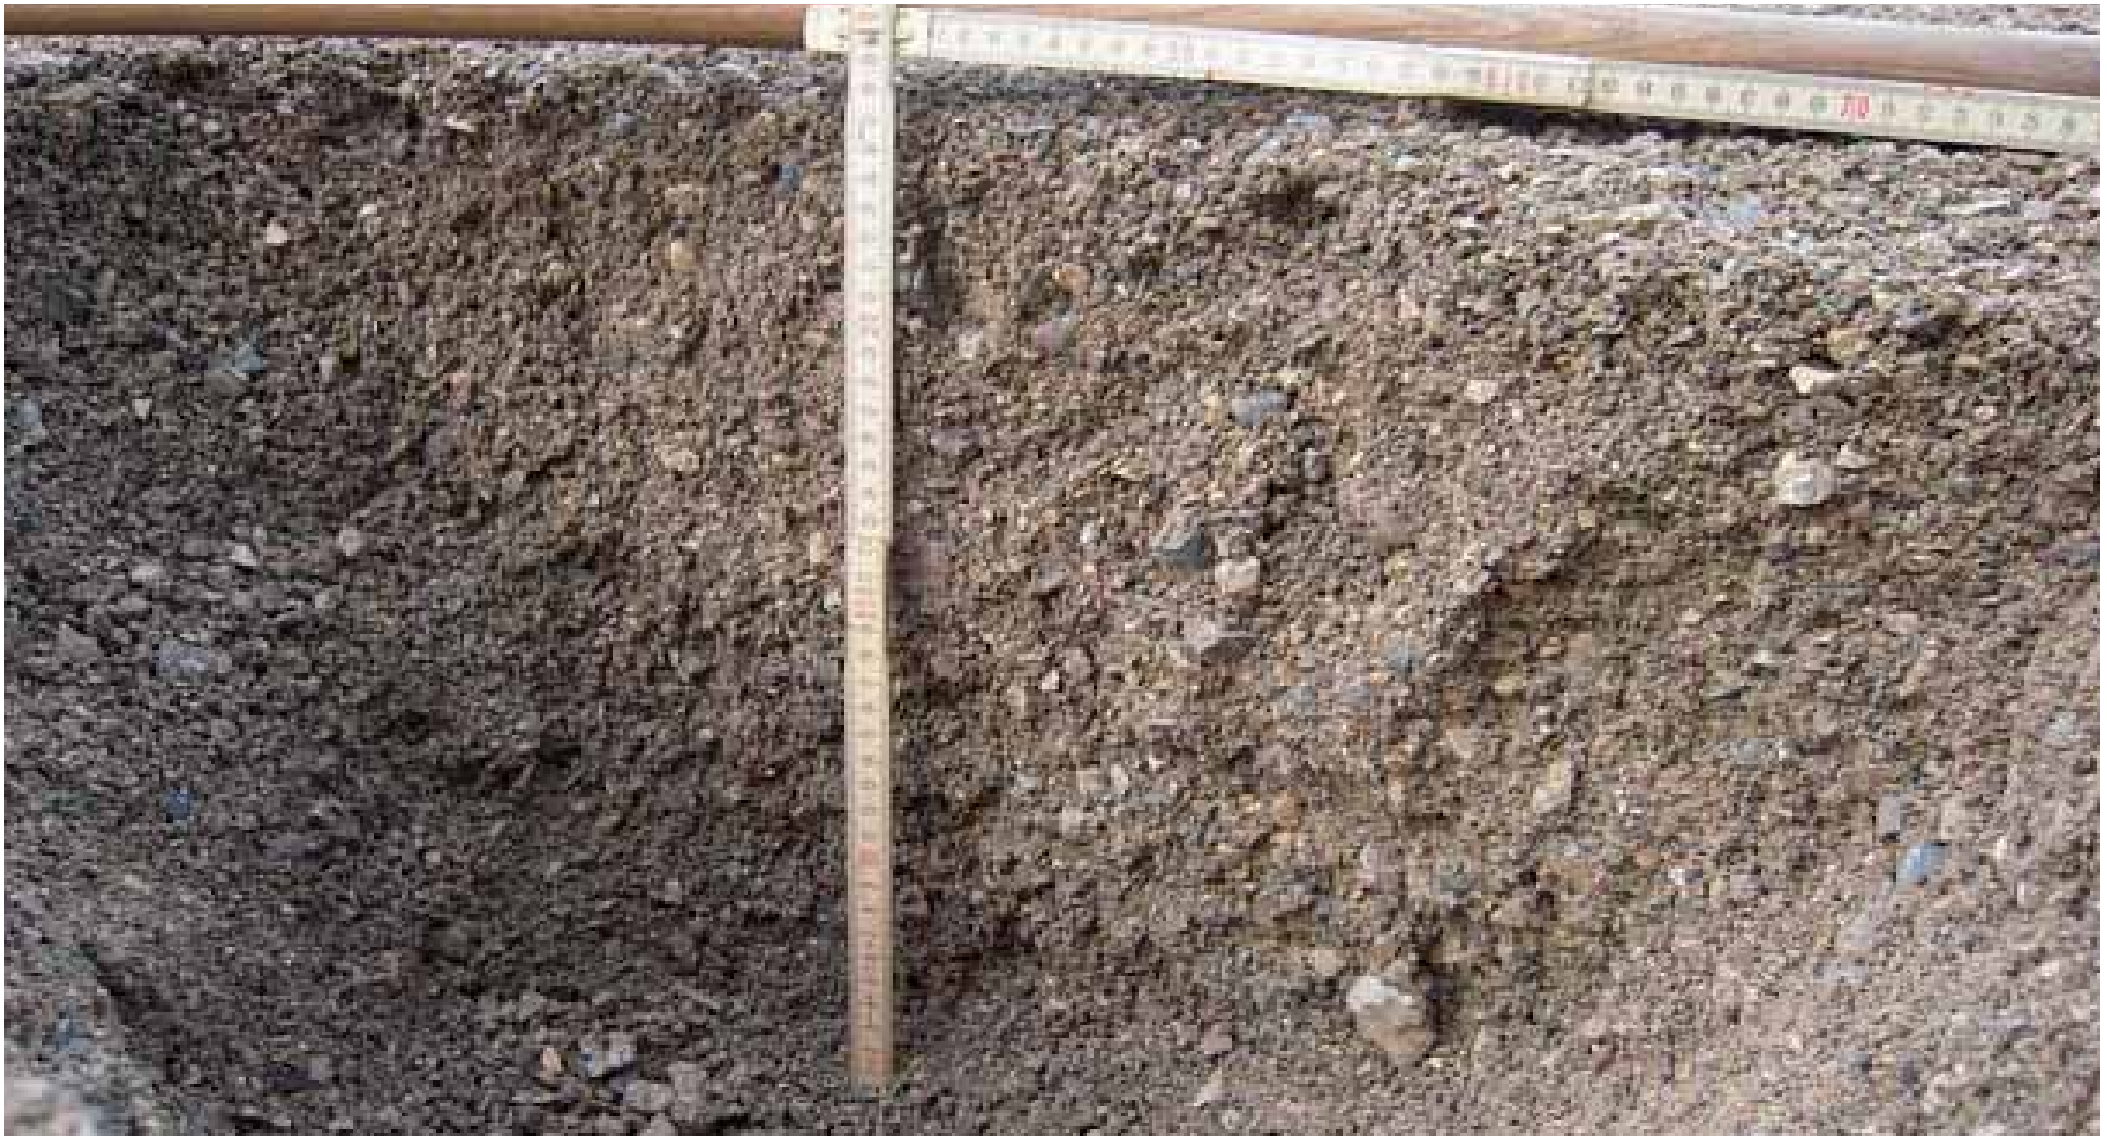
Kontrolle der Bearbeitungstiefe

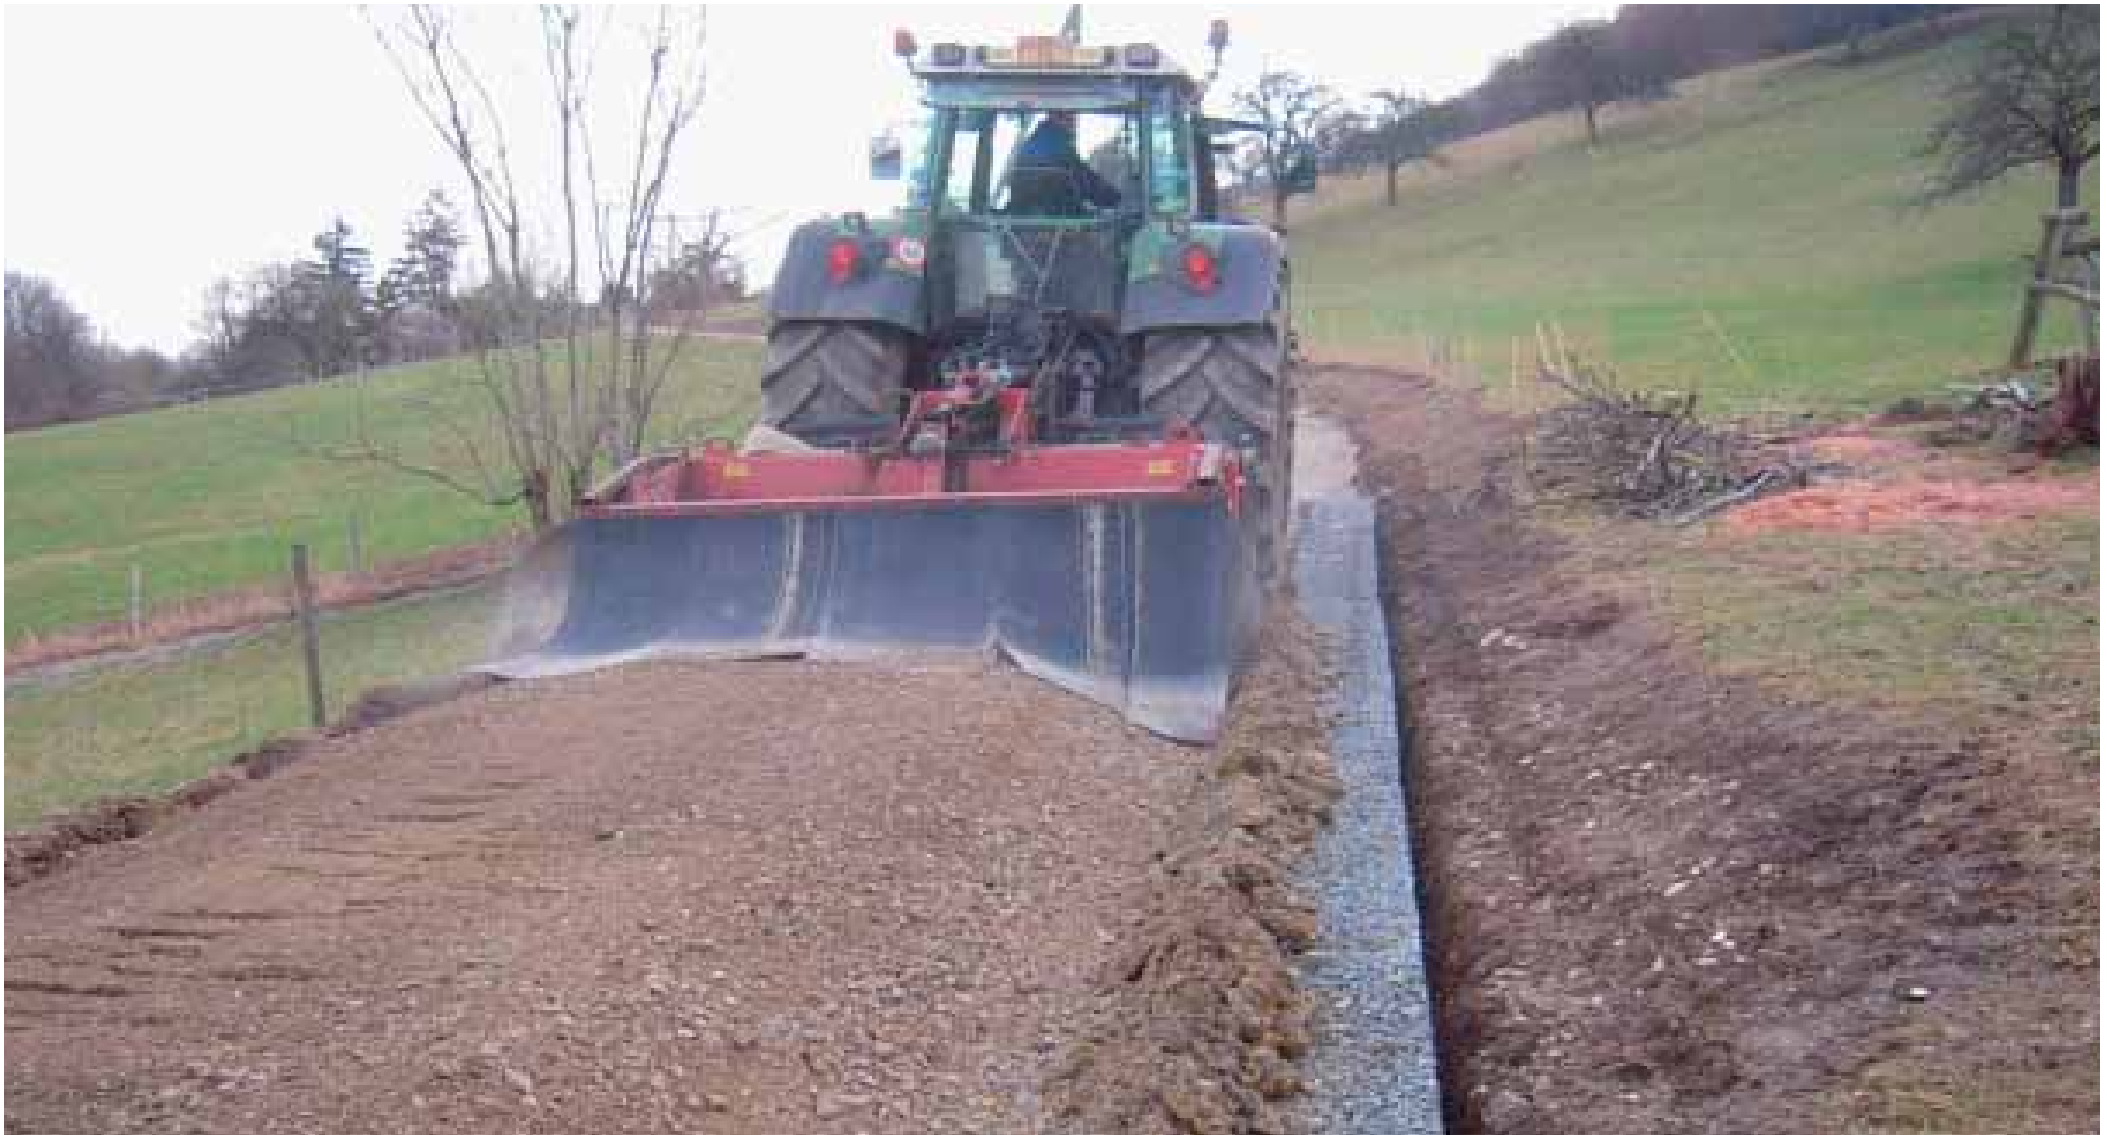
Einsatz der Steinfräse

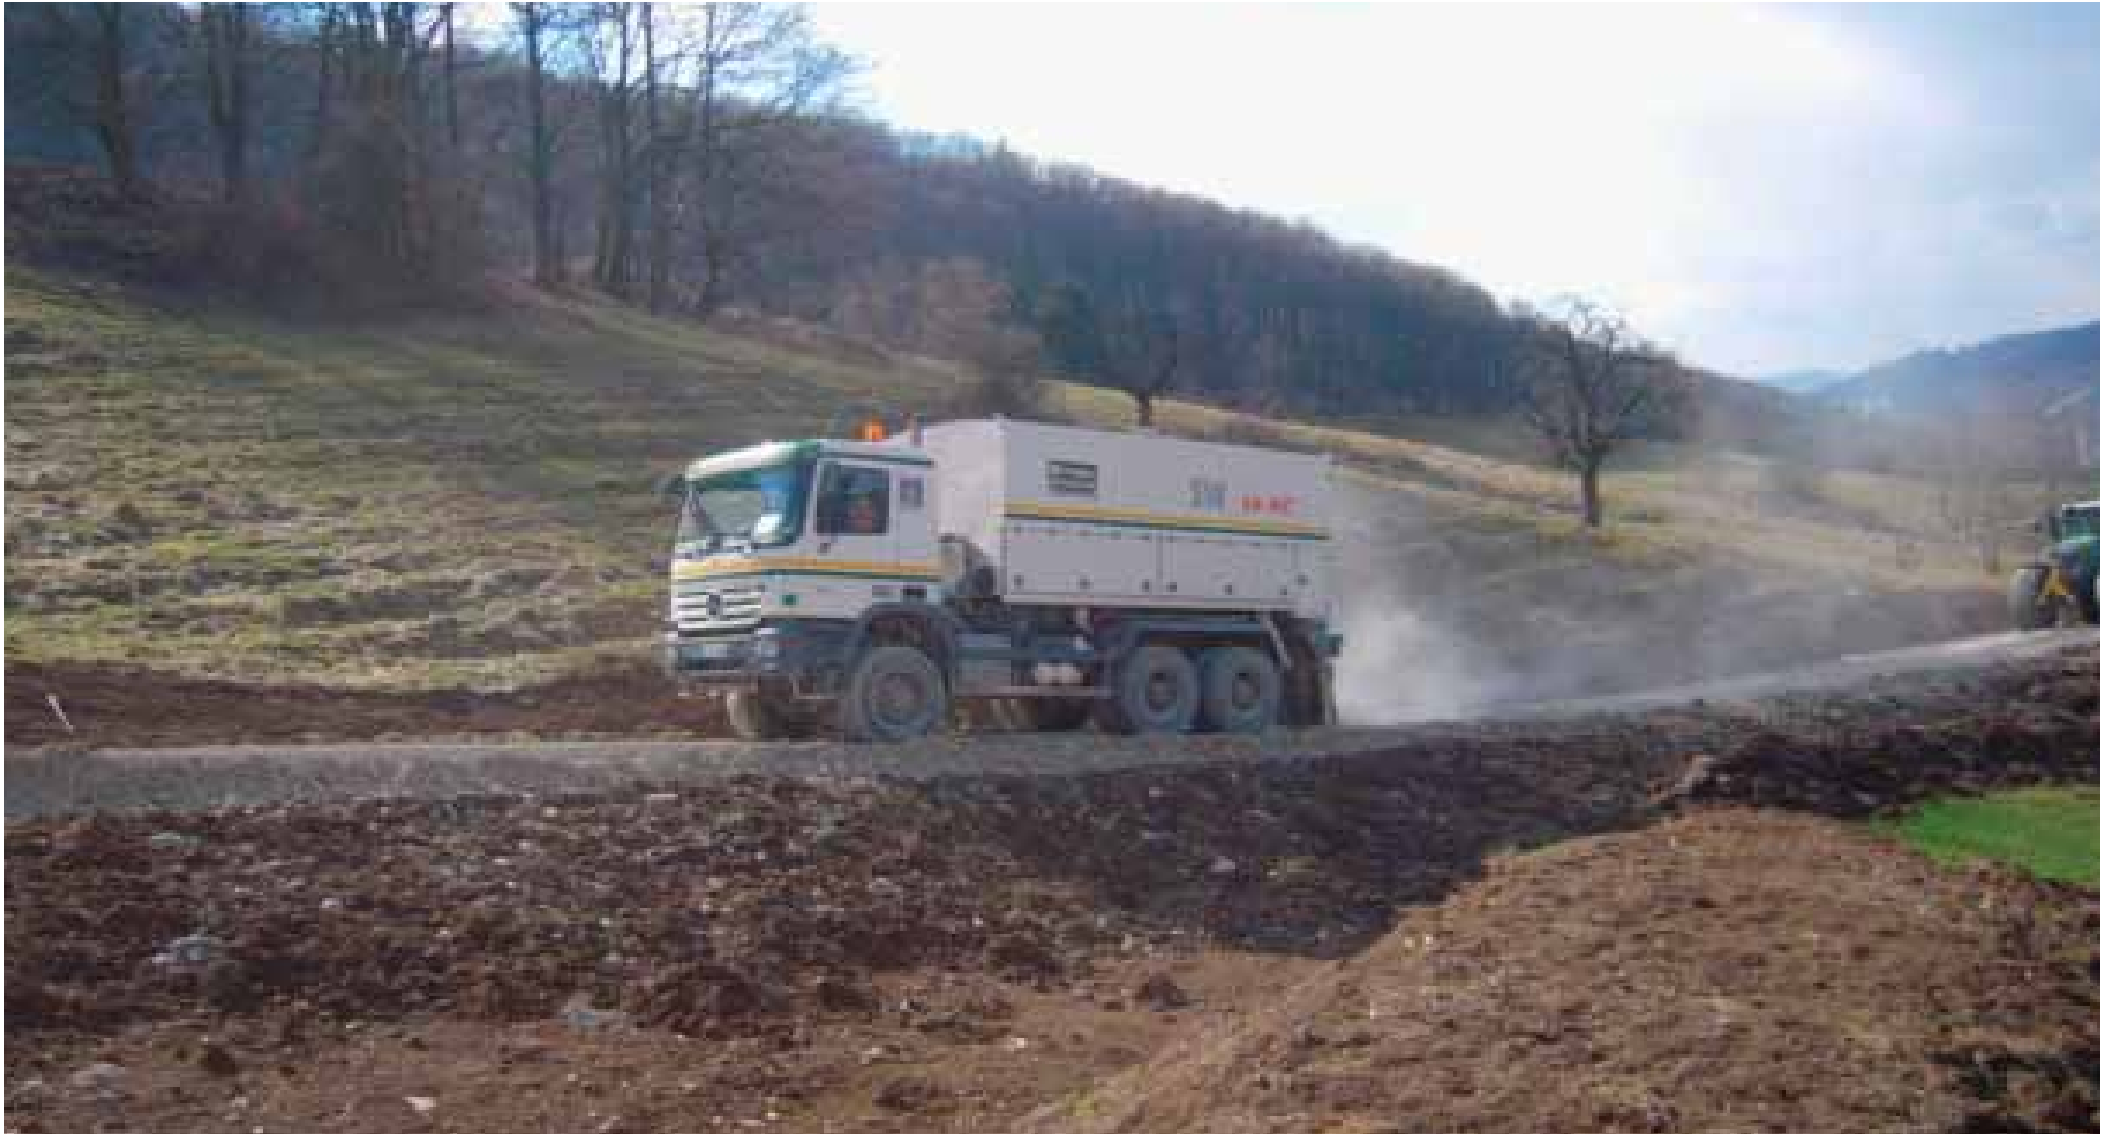
Ausstreuen des Bindemittels

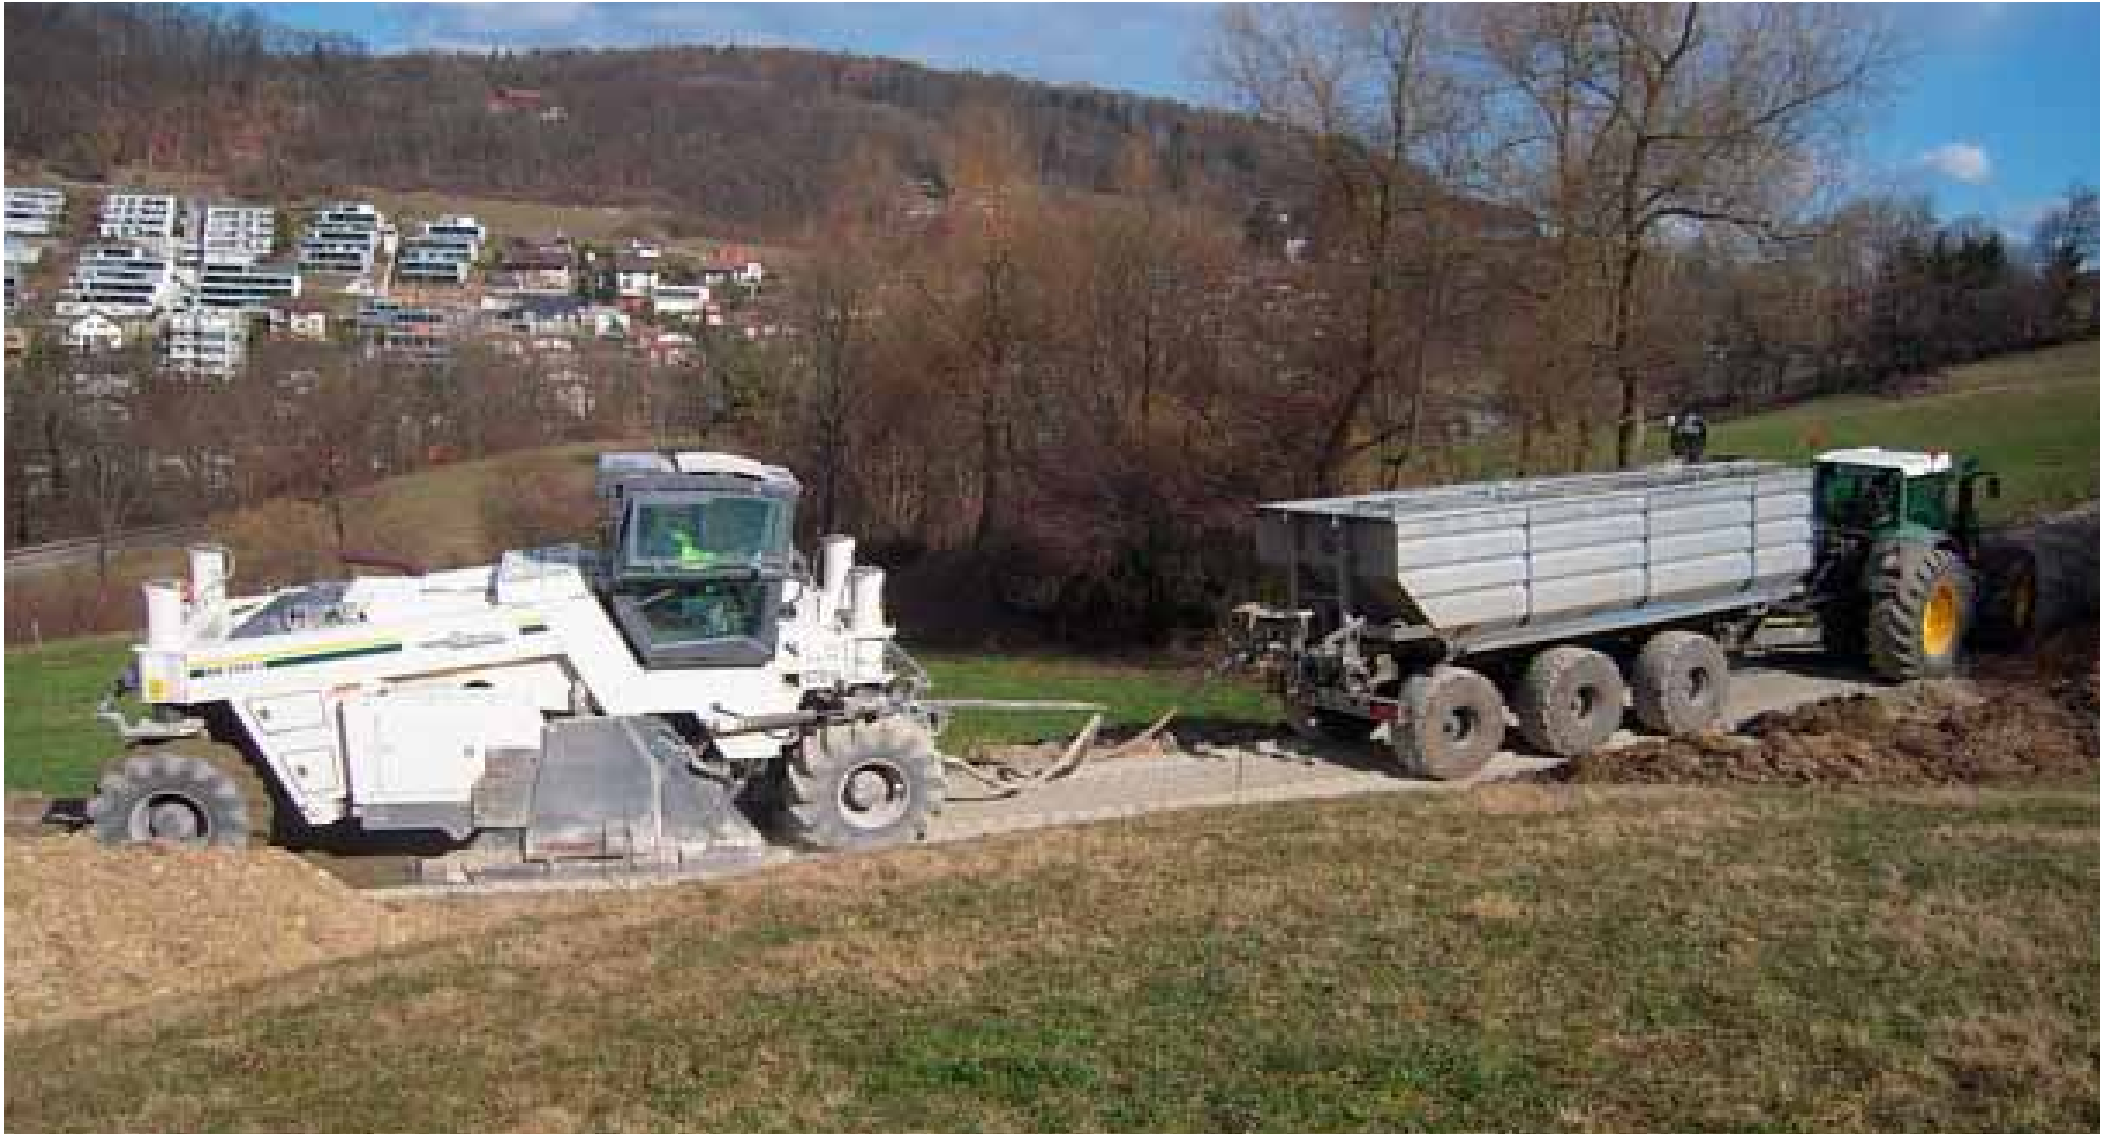
Einfräsen des Bindemittels mit der WR 2500

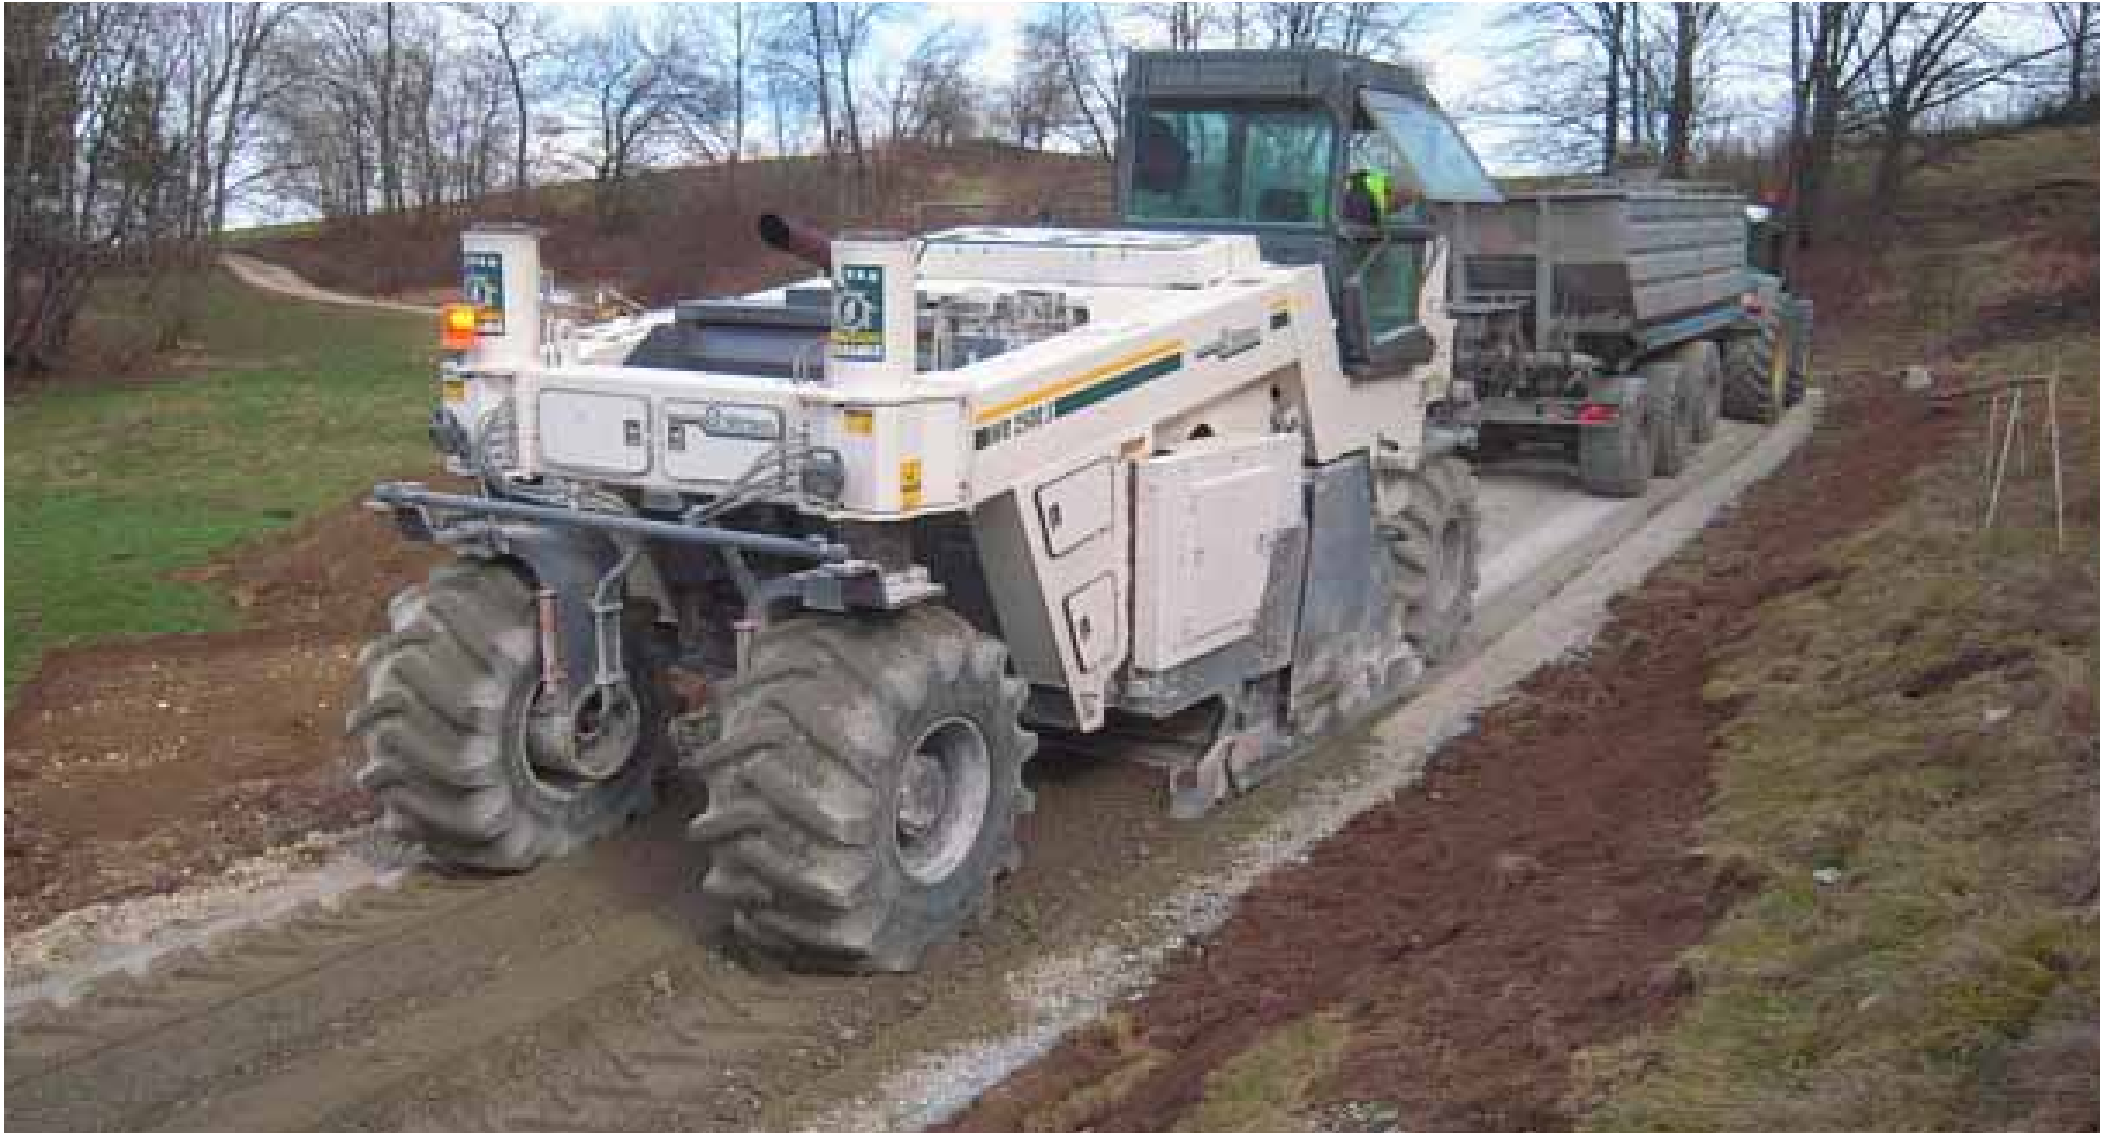
Einfräsen des Bindemittels mit der WR 2500

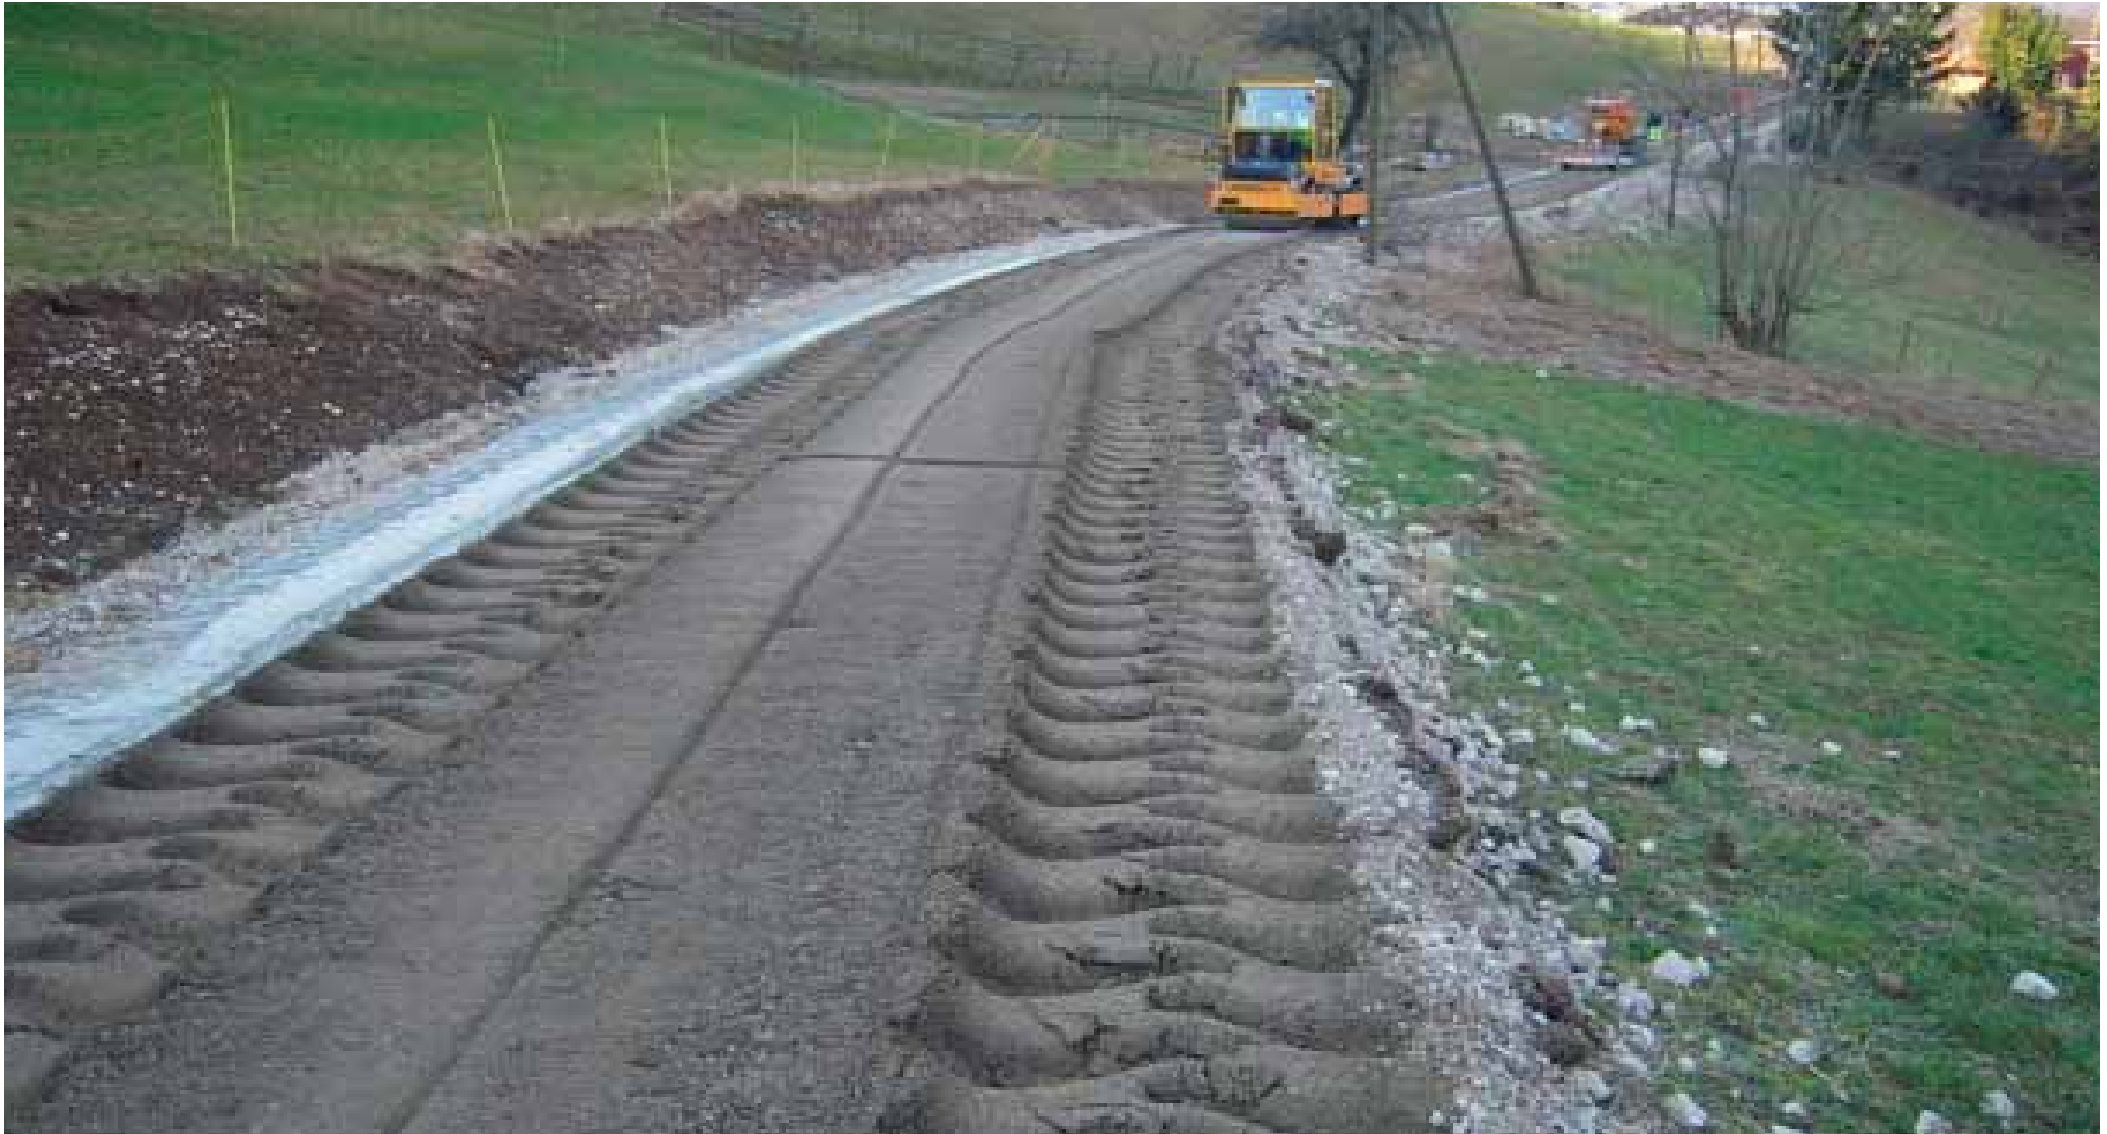
Situation nach dem Fräsvorgang

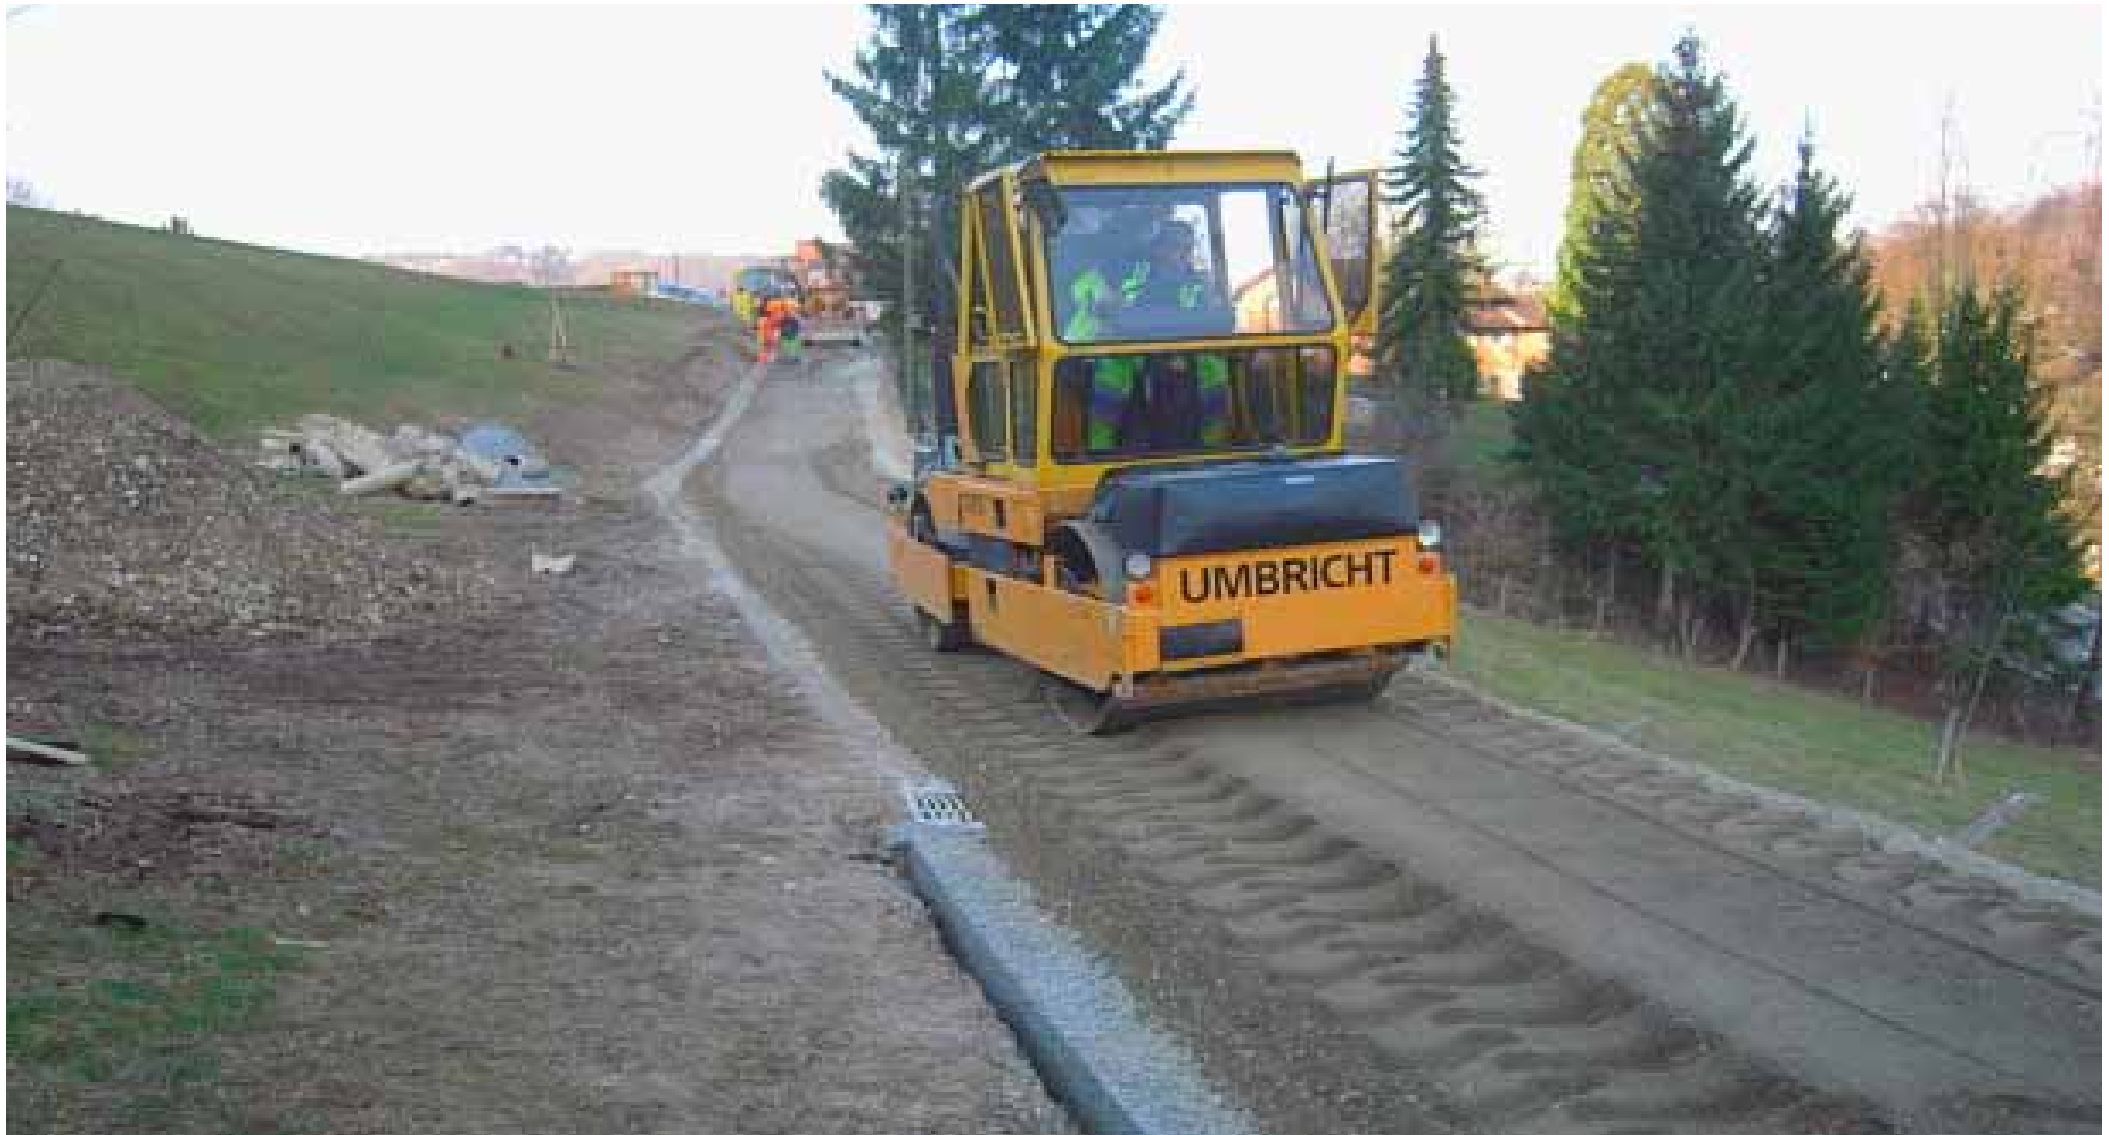
Verdichtung mit Glattmantelwalze
