Fotobericht

Stabilisierung der Foundationsschicht am Rütenebenweg in der Gemeinde Ennetbaden im Kanton Aargau unter Verwendung der NovoCrete®-Technologie

- Ort: Ennetbaden/Schweiz
- Fläche: 2500 m²
- Ausführungszeitraum: März 2010
- Zeitbedarf: 1 Tag
- Bindemittel: Zement 180 kg/m³ 42,5 mit 2% NovoCrete
- Stabilisierung: 25 cm (fest)

Baustellenbericht: Sanierung des Rüttenenweges in Ennetbaden mit NovoCrete®

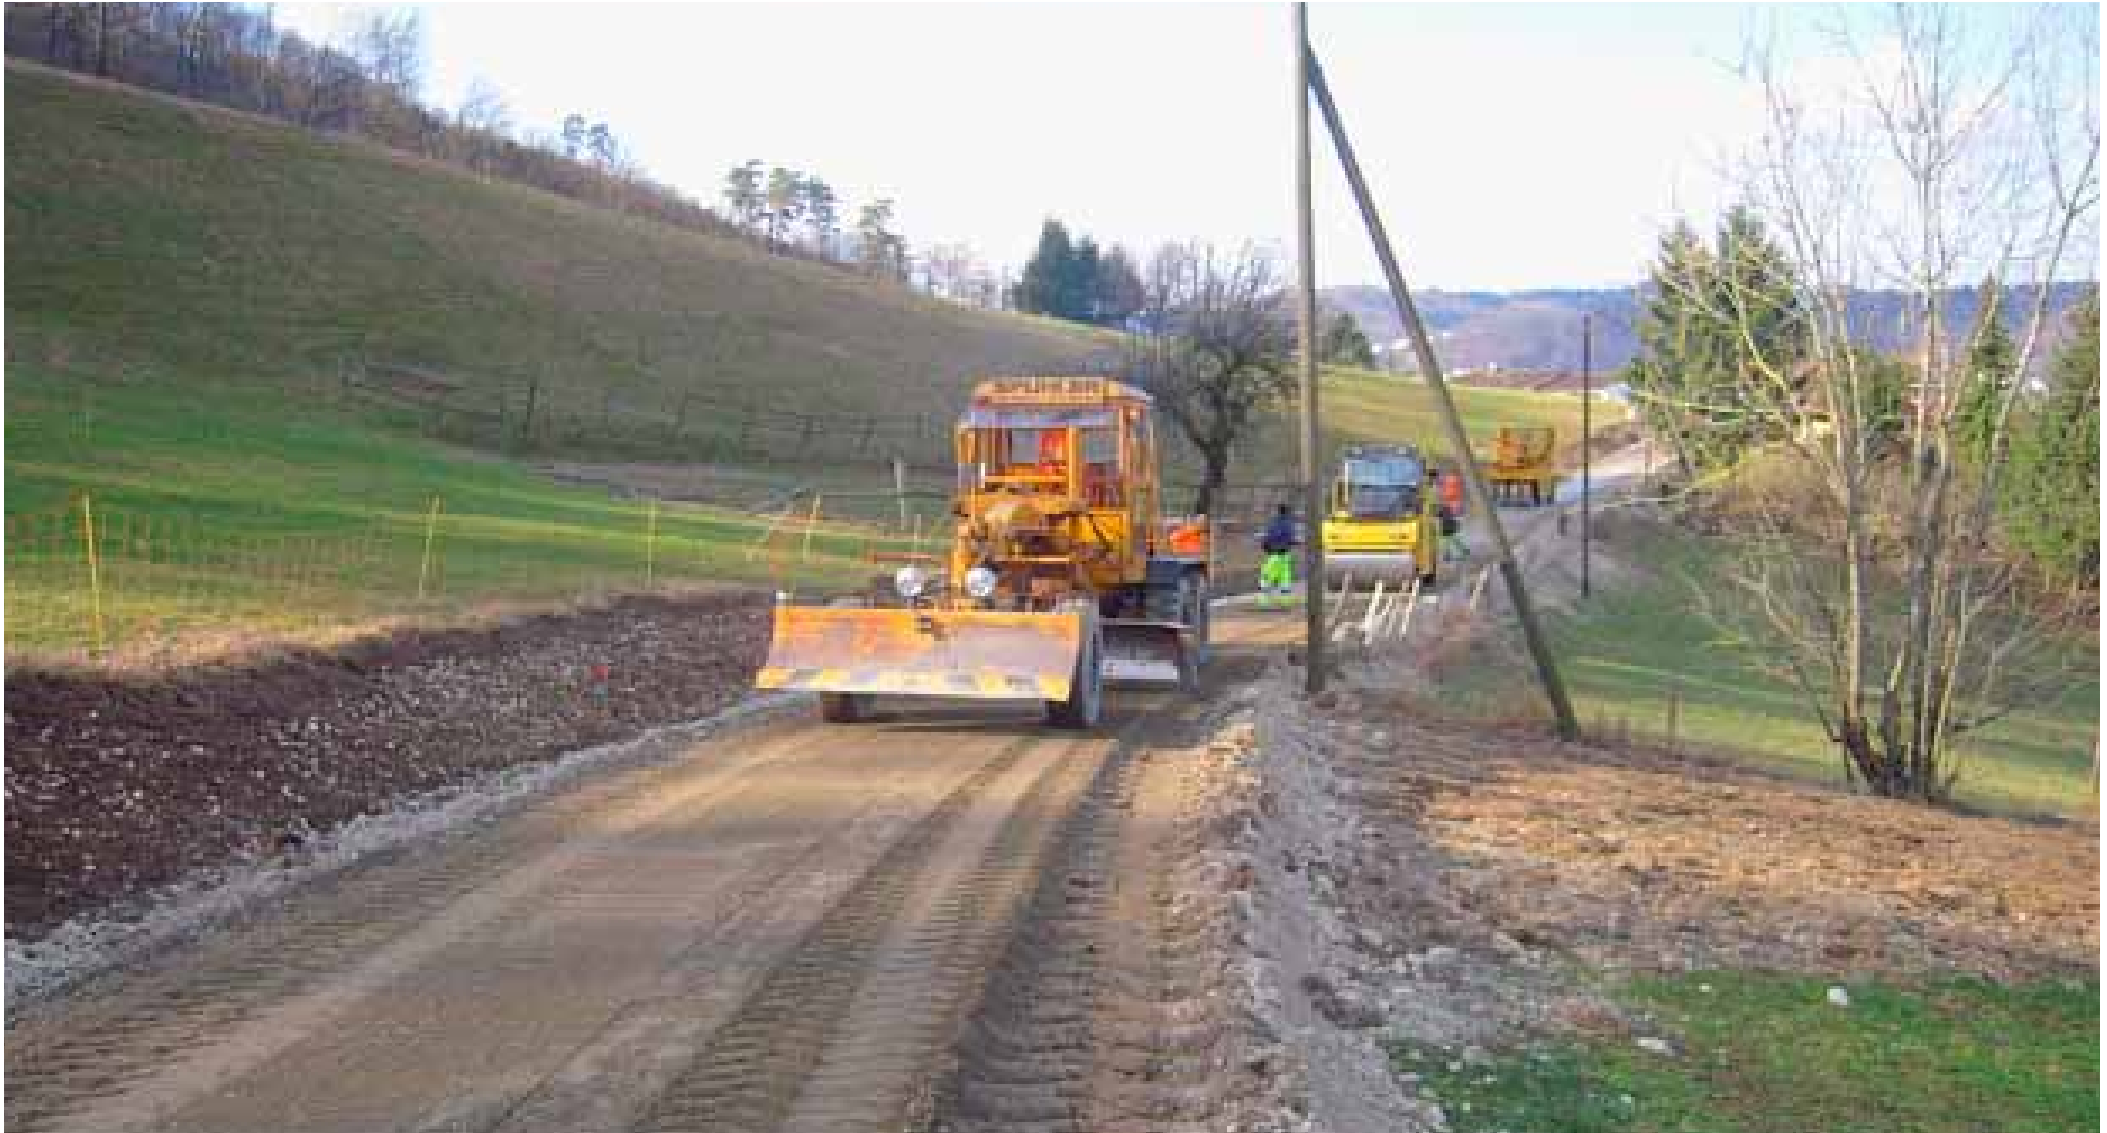
Erstellung der Feinplanie

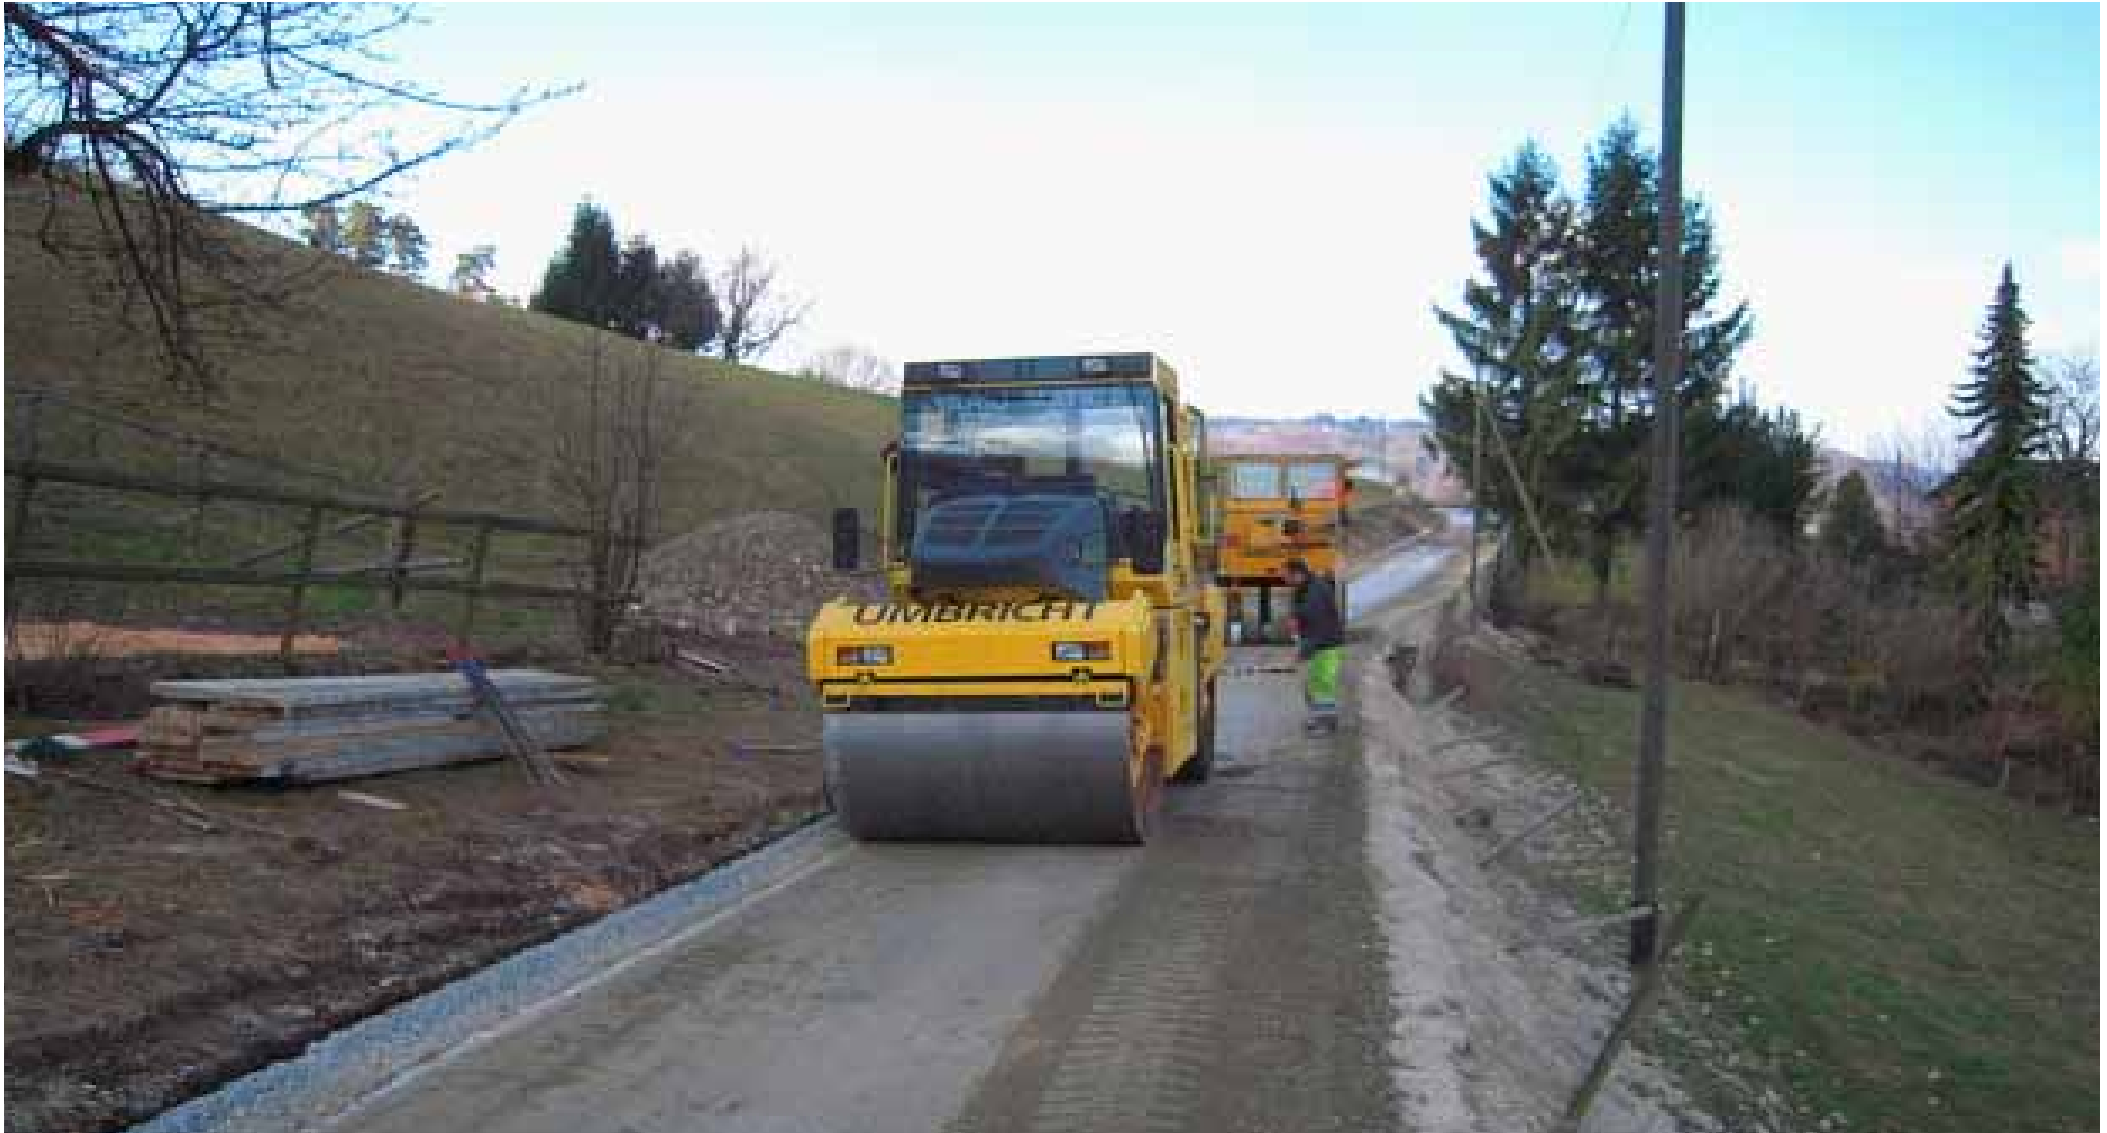
Verdichtung

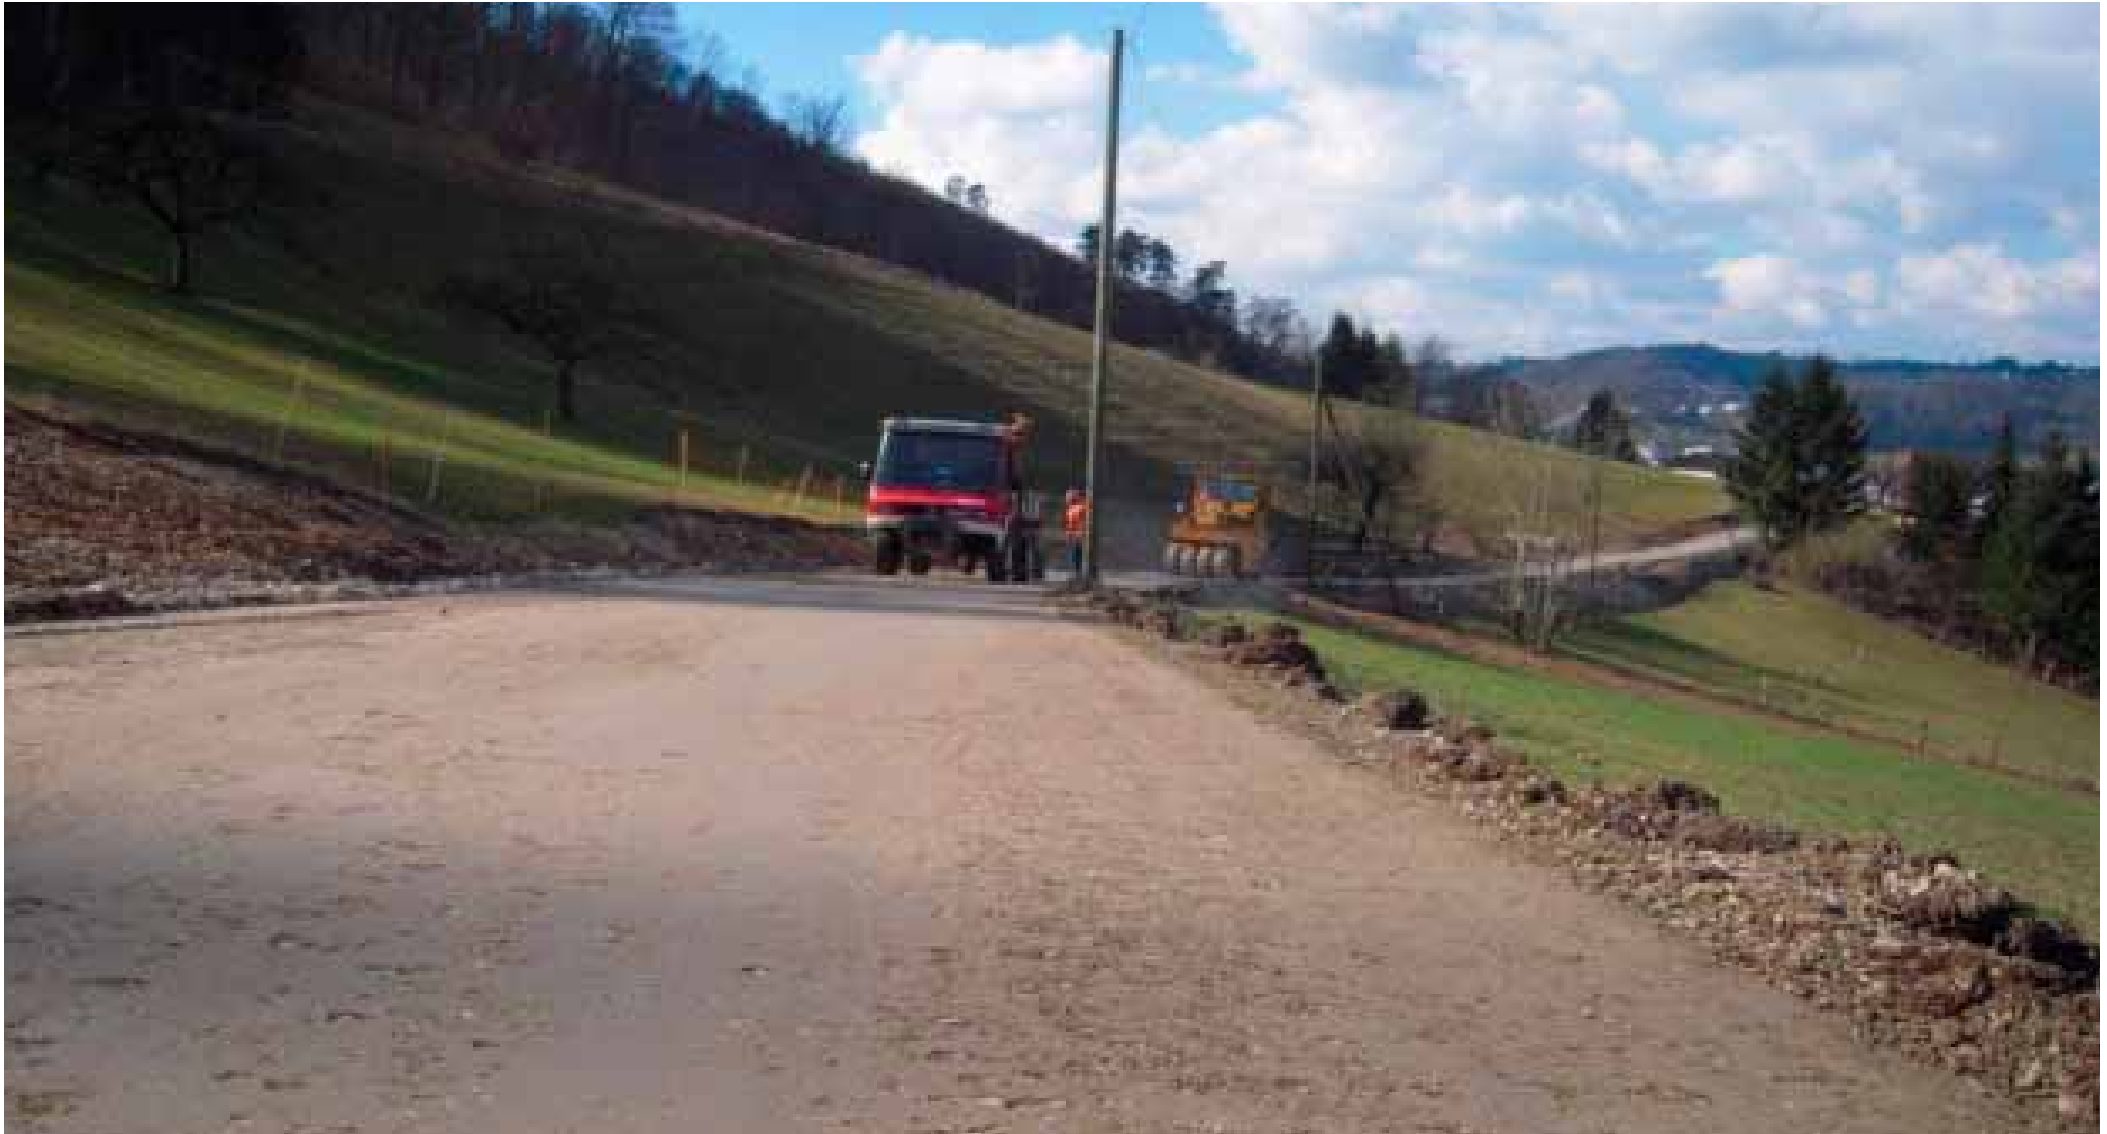
Fläche nach der Verdichtung

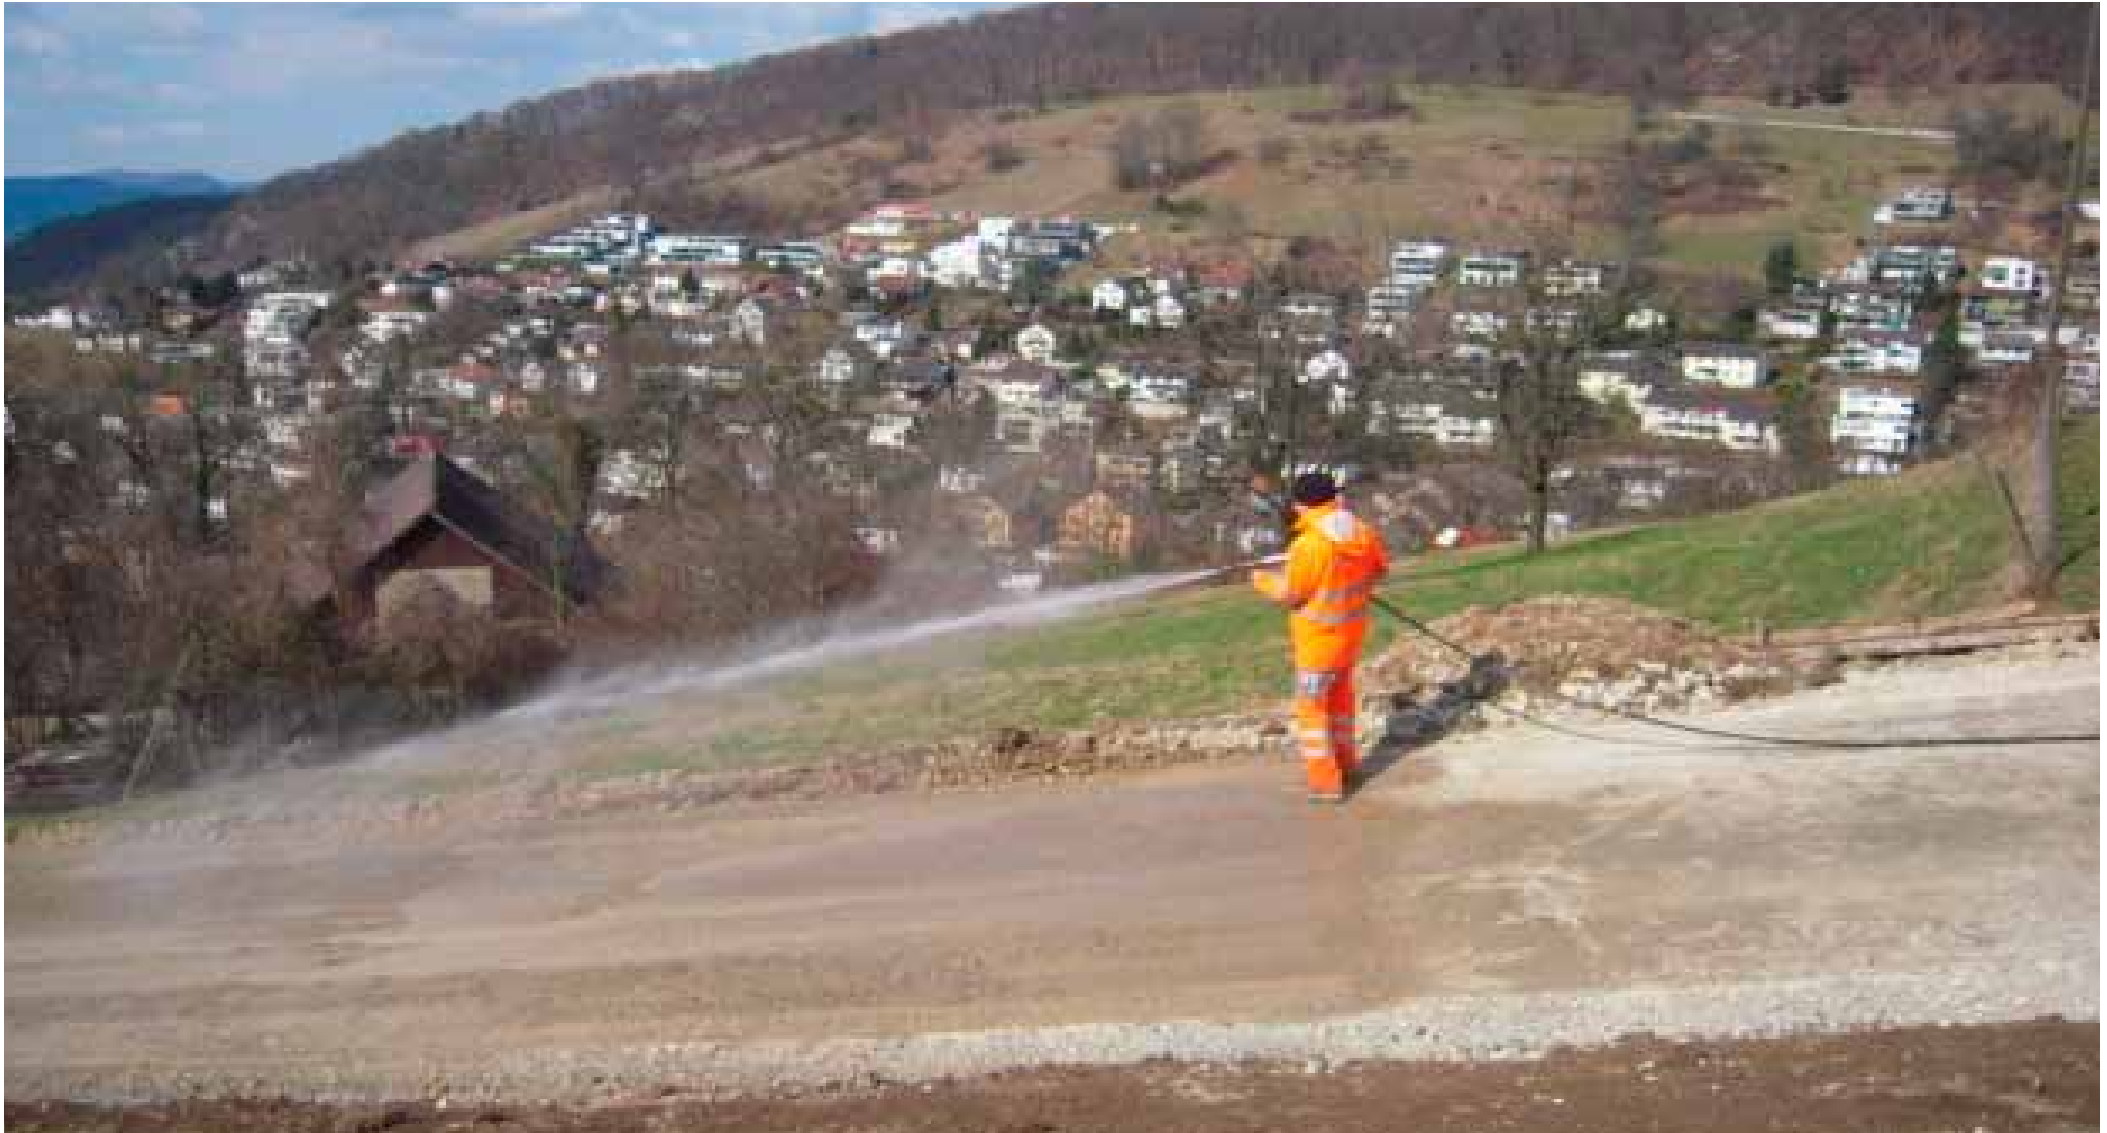
Wässern der Fläche

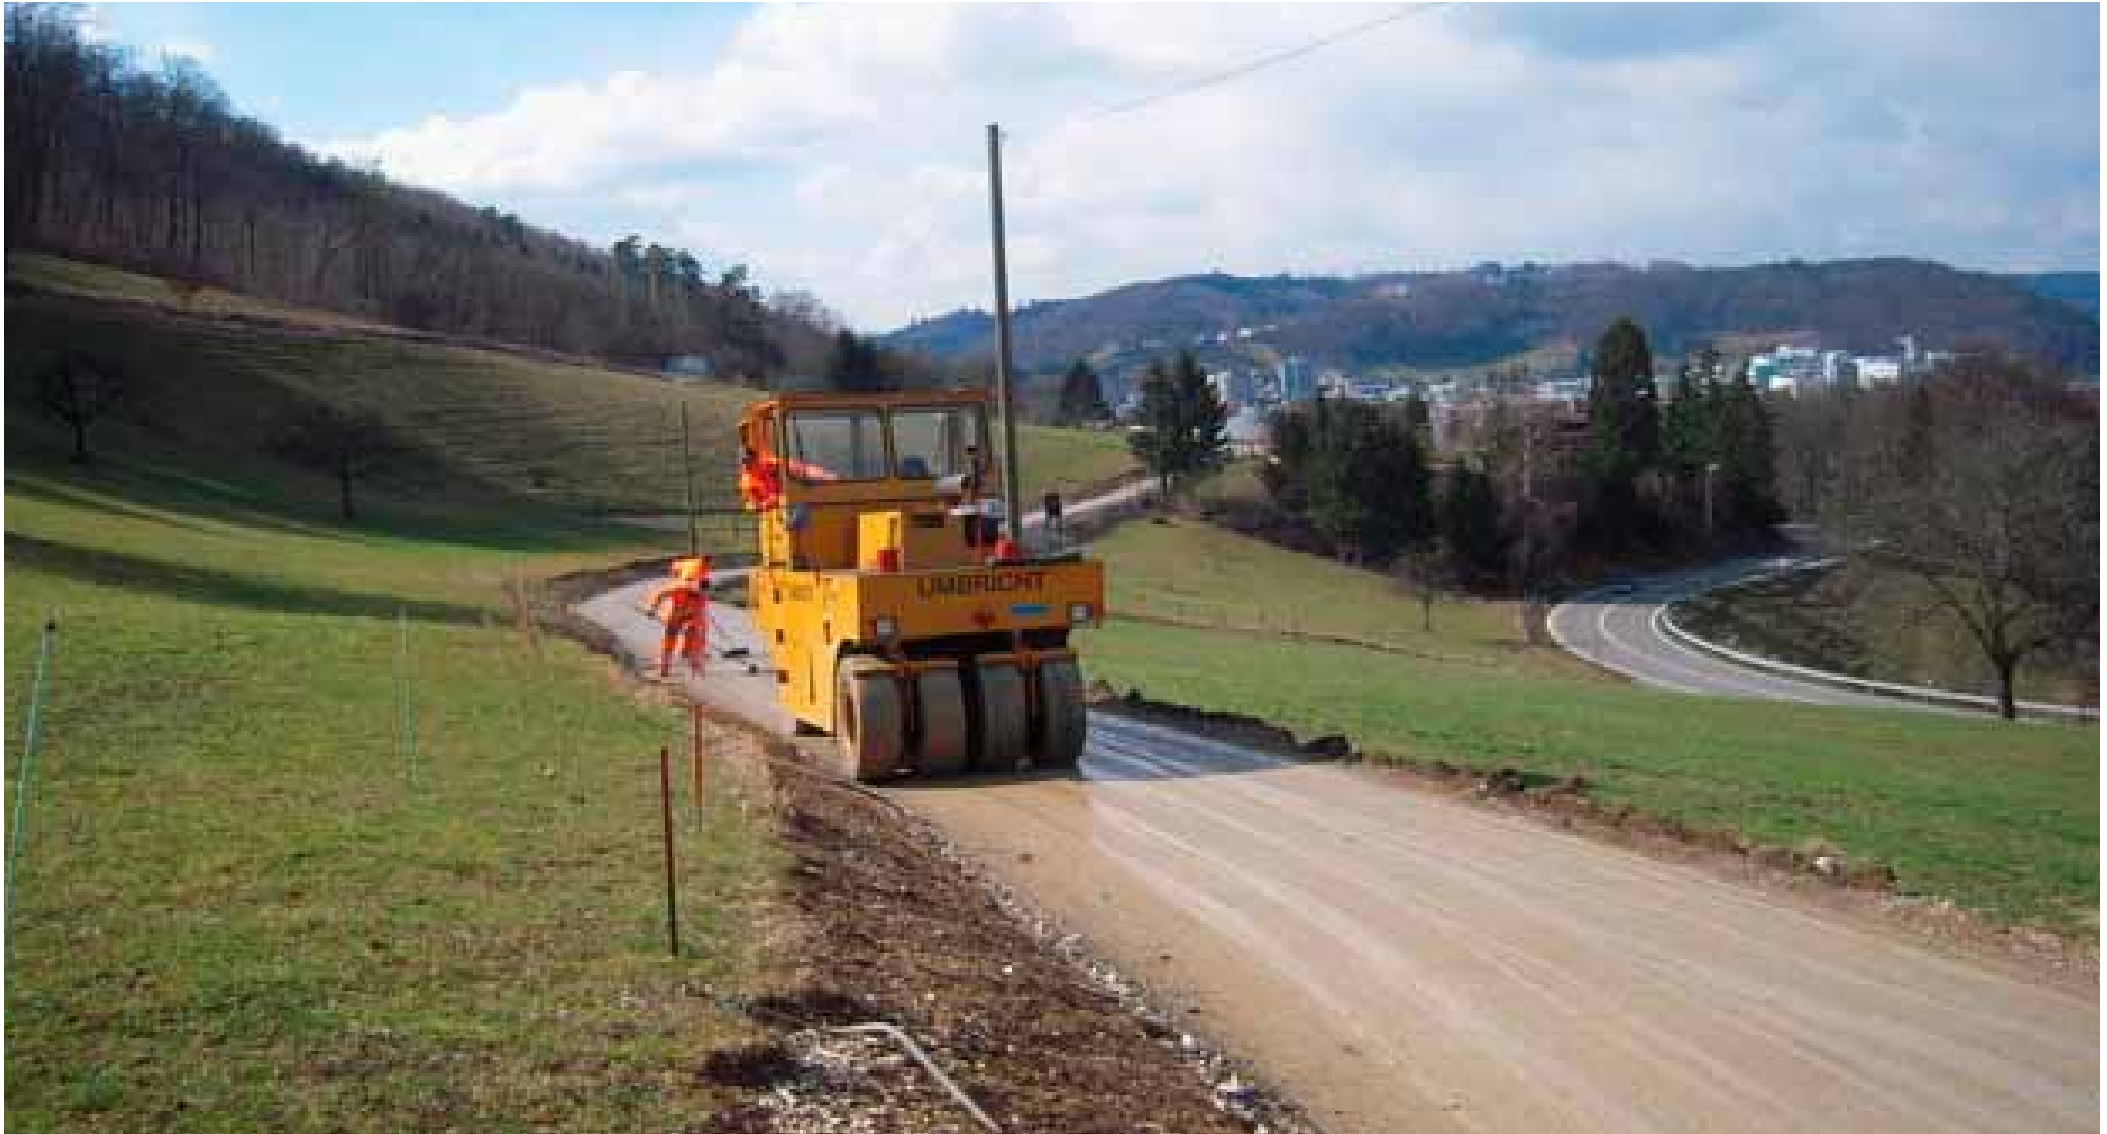
Verdichtung

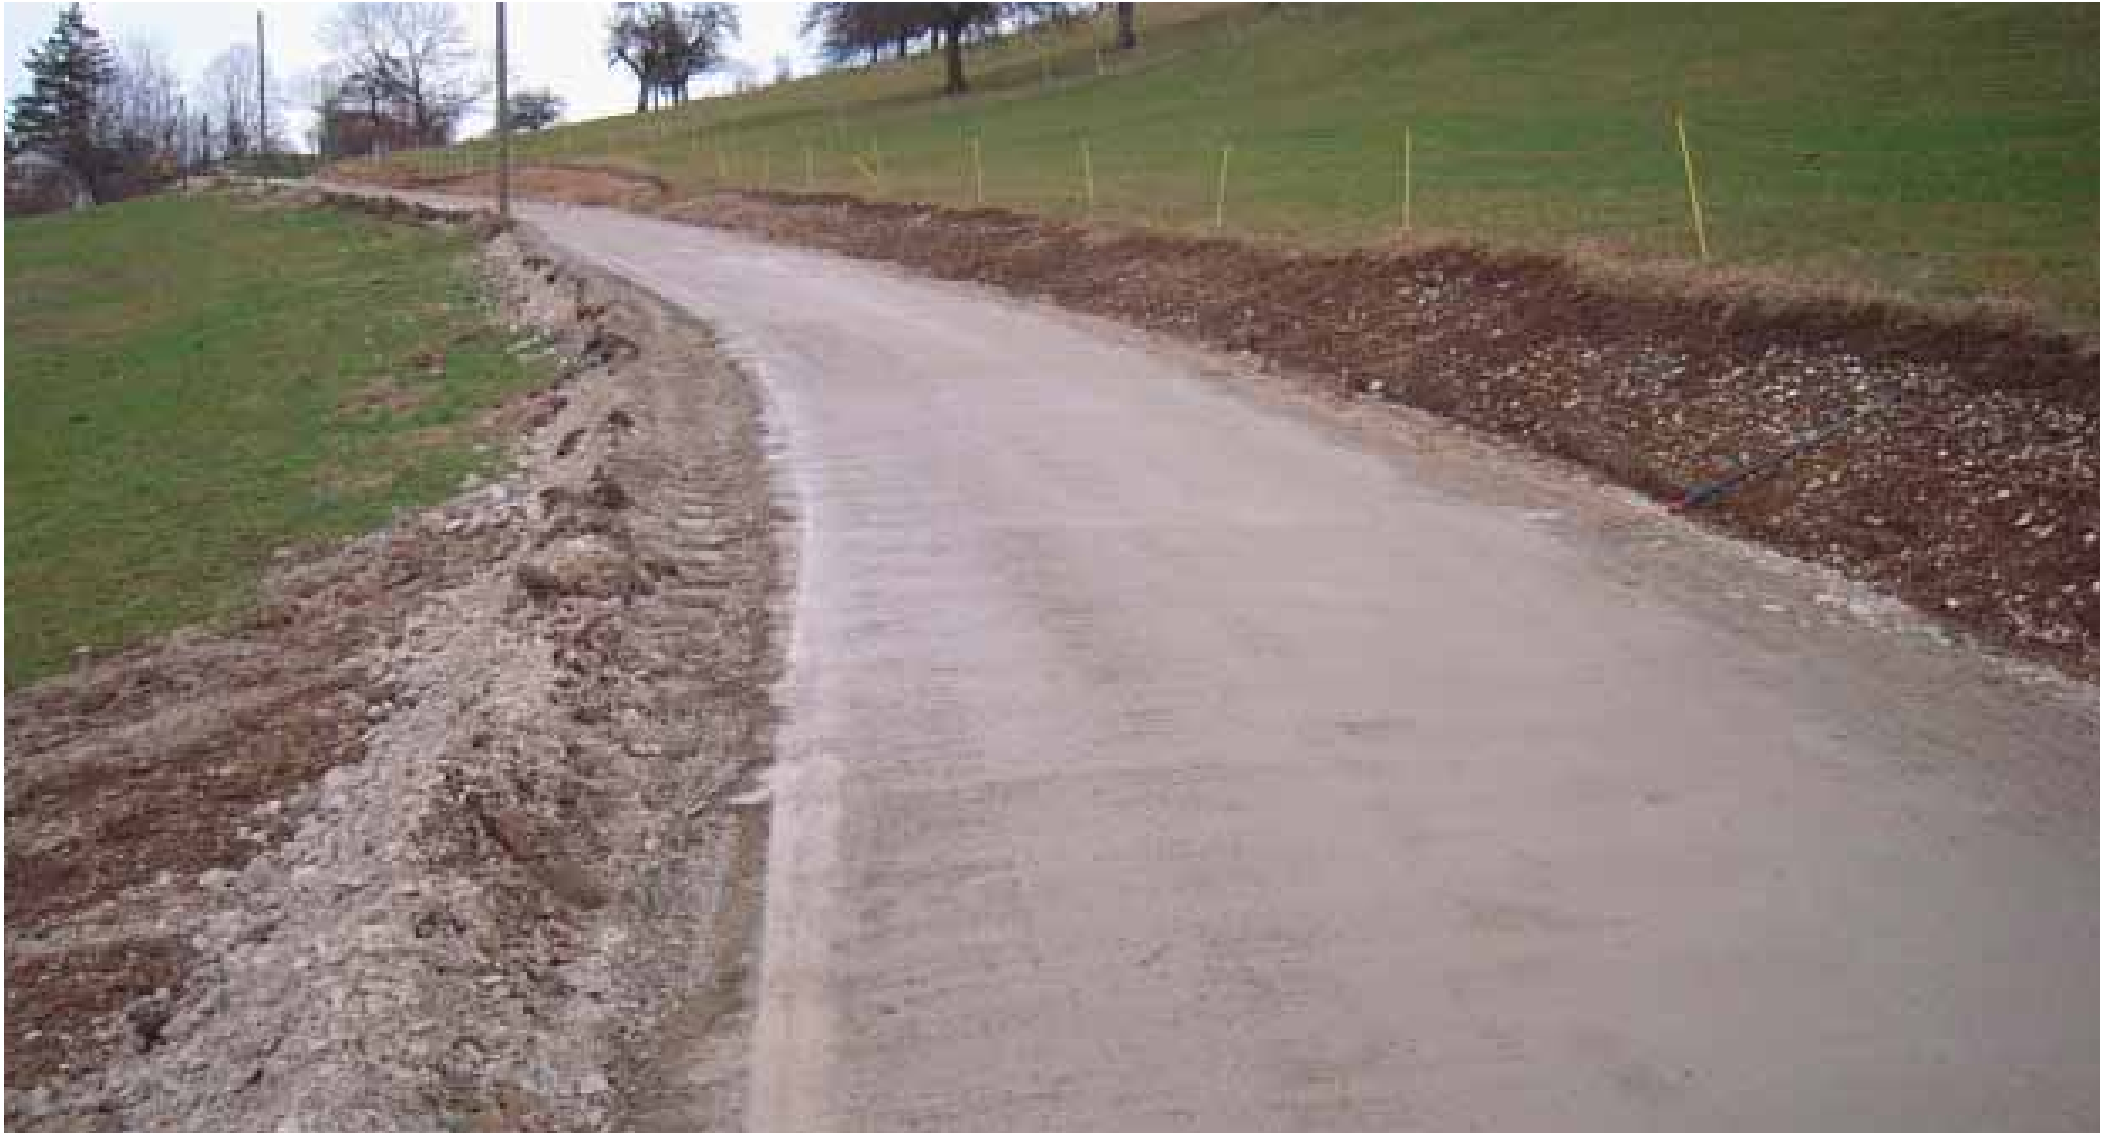
Fläche nach dem Verdichten und Wässern

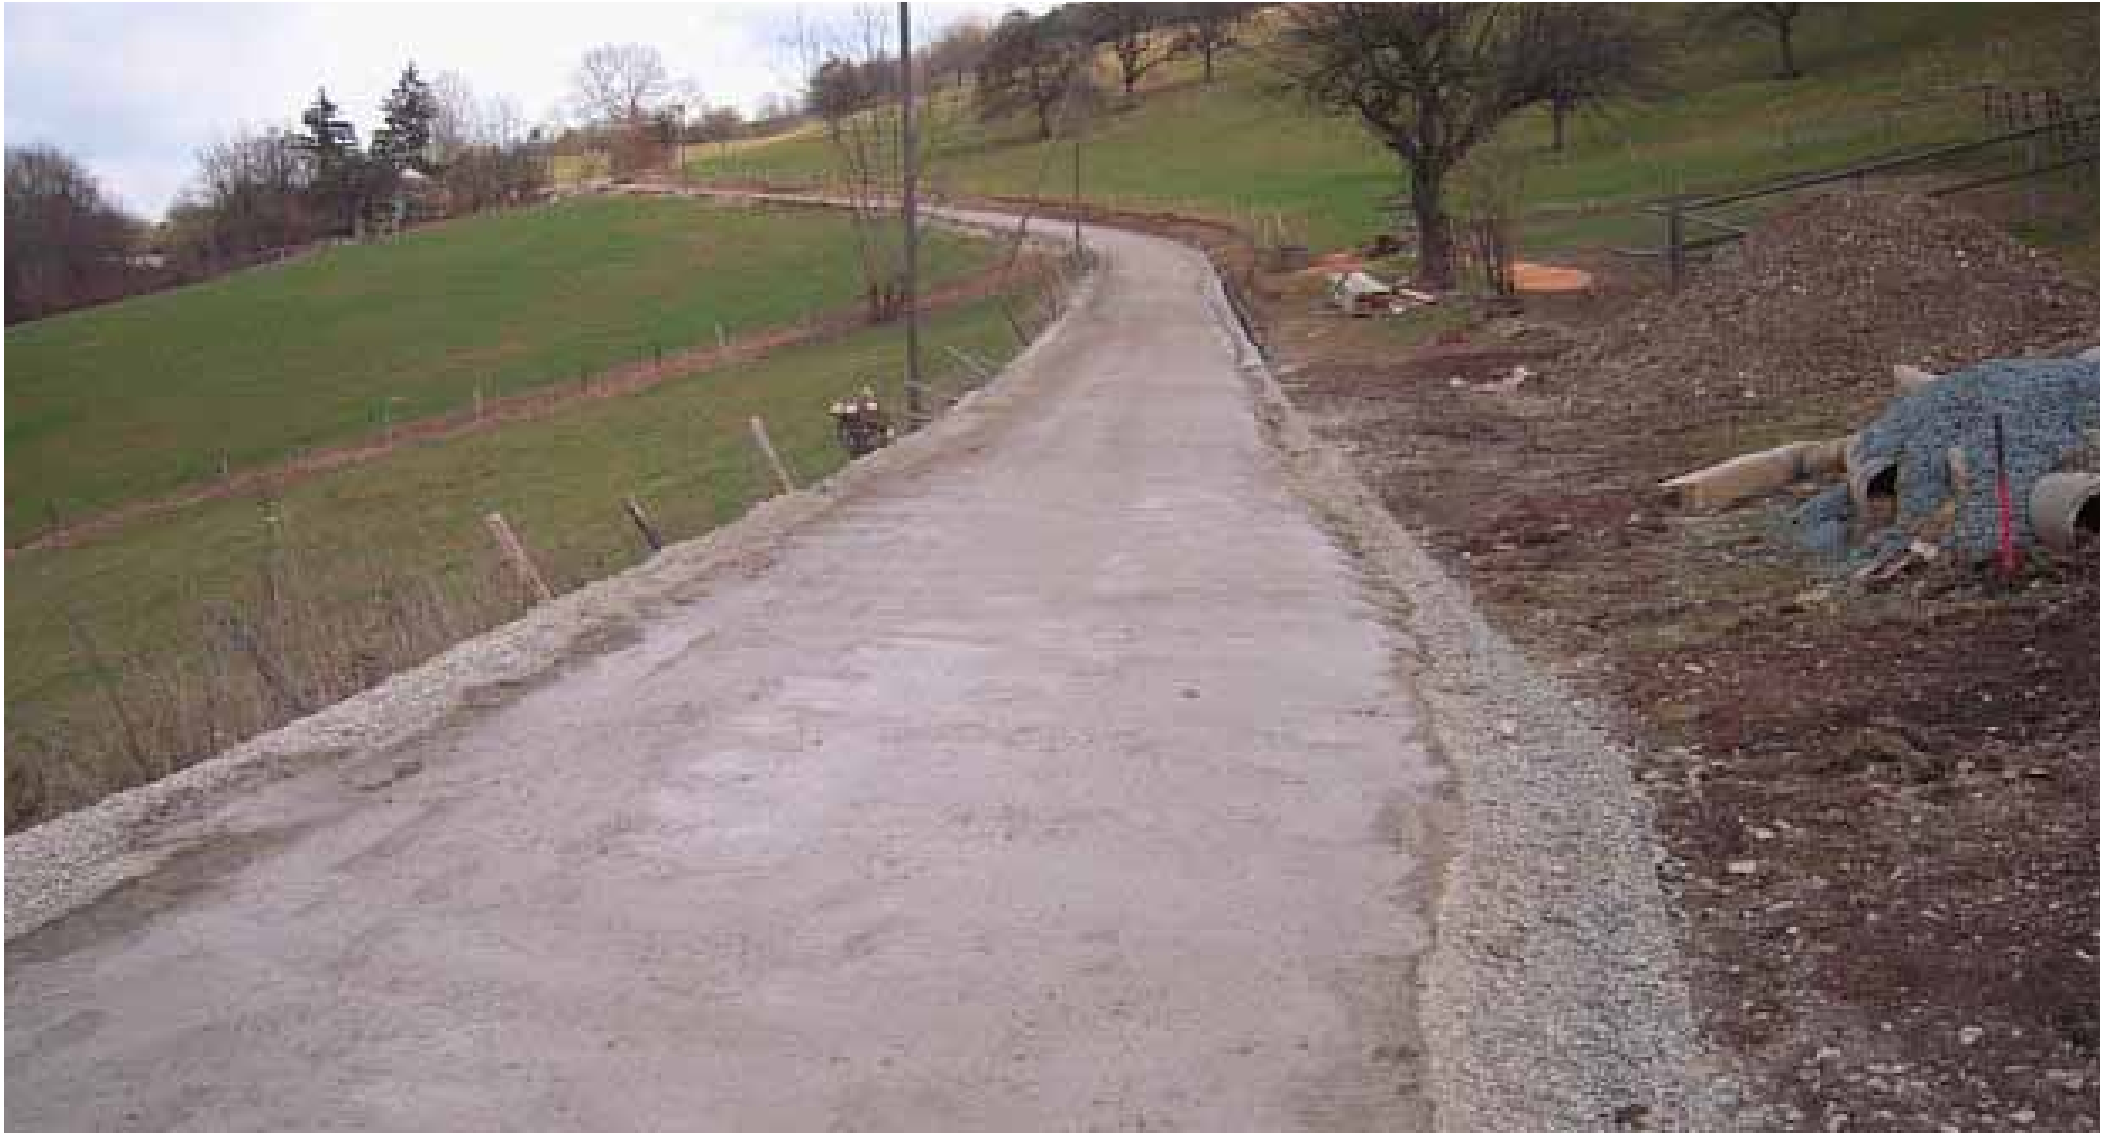
Fläche nach dem Verdichten und Wässern

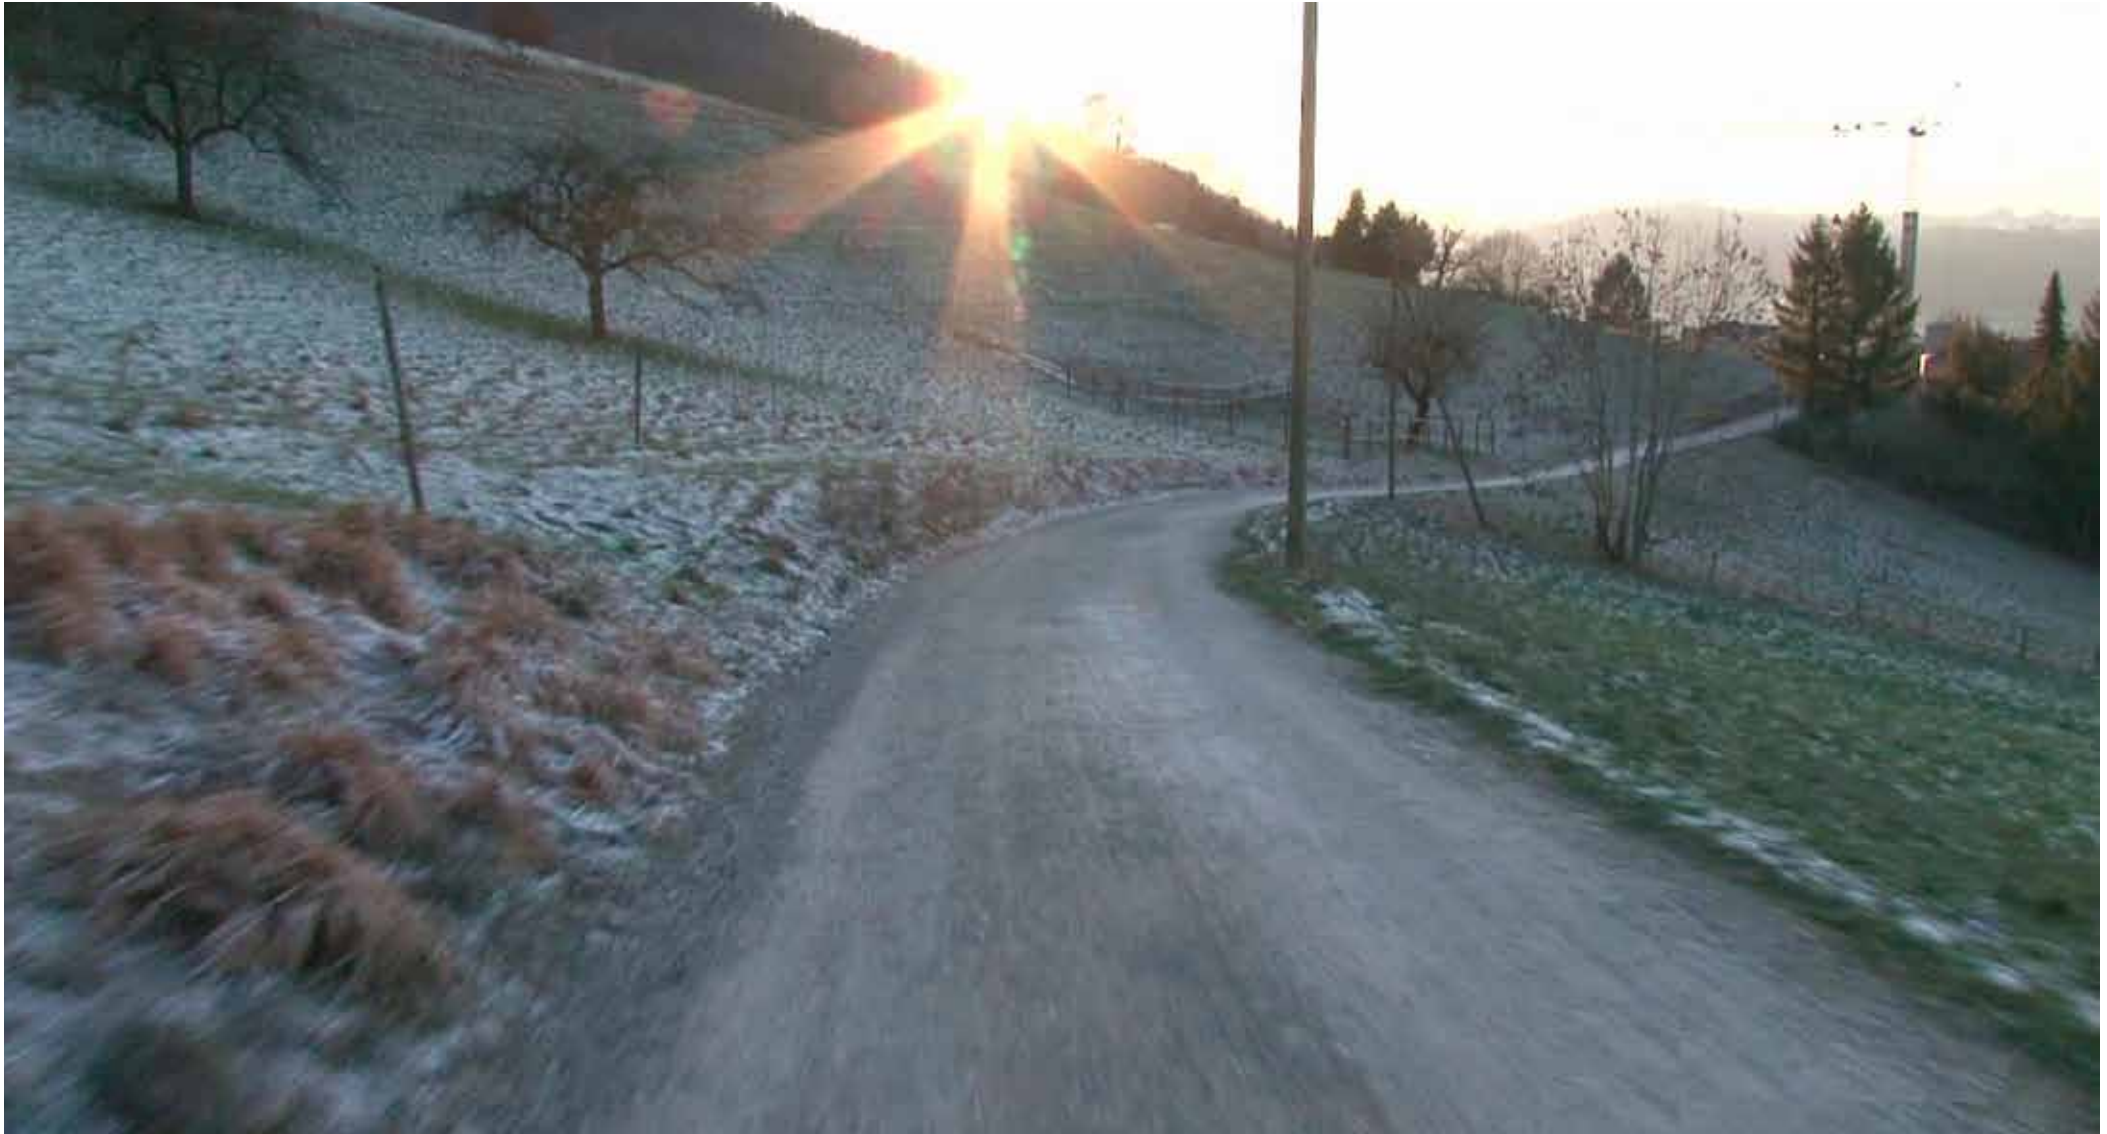
Fertige Fläche
